## INFORME DE ACCIDENTE

Lugar del suceso: Pista 21 del Aeropuerto Simón Bolívar de la ciudad de Guayaquil.

Fecha: 25 de junio de 1999

MARCA: CESSNA  
MODELO: A-150-1  
SERIE: 1500520  
HORAS FUSELAJE: 5450:95

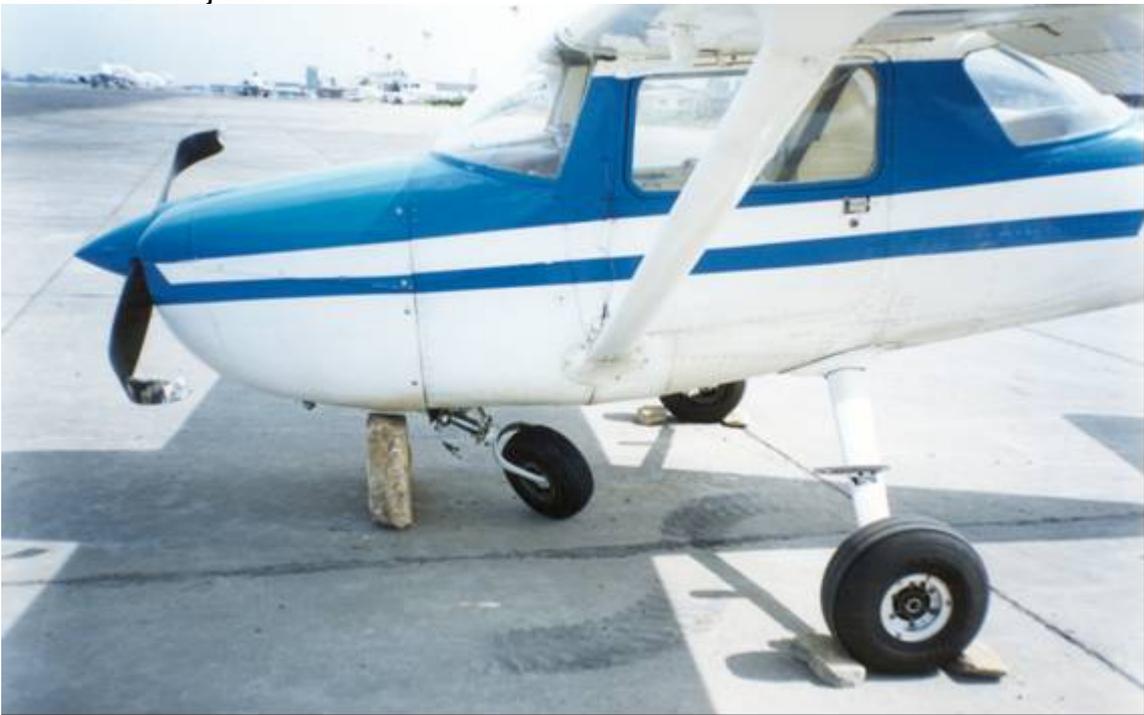
La aeronave terminaba de realizar un vuelo local de entrenamiento, disponiéndose a aterrizar en la pista, mas al topar ruedas principales y luego de asentar la rueda de nariz, siente el piloto una fuerte vibración para posteriormente hundirse la nariz del avión, contactando esta con la pista para acto seguido hacer un giro brusco de 90 grados hacia la izquierda para luego detenerse inmediatamente, quedando finalmente en esta posición.

Fuselaje: castillo del motor destruido

Tren de Aterrizaje: Importantes (rueda de nariz)

Hélice: Destruida

El análisis no destructivo de la estructura del castillo del motor, posterior al accidente reveló la existencia de corrosión interna y externa en los tubos del castillo, lo que desgastó y debilitó el material llevándolo al colapso debido a que los elementos tubulares presentaron una reducción de espesor de hasta el 35%.

Fractura de la estructura del castillo del motor en los elementos tubulares de 19.0 mm. de diámetro que soportan el tren de nariz debido al debilitamiento originado por la severa corrosión existente en estos elementos.

Que se realicen las inspecciones pertinentes y mandatorias en cuanto al estado aeronavegable y condiciones de la aeronave y sus componentes.

Que se efectúe una evaluación técnica del sistema de mantenimiento de la compañía a fin de que se corrijan las deficiencias en esta área.
