## INFORME DE ACCIDENTE.

Marca y Modelo de la aeronave:	PIPER PA-34-200 T
Tipo de operación:	TAXI AEREO.
Fecha y hora del accidente:	23 MARZO 1999, 19:00 UTC.
Lugar del accidente:	CAMARONERA Sr. AGUAYO ISLA PUNA, PROV.GUAYAS
Coordenadas:	02°55'54"S 080°04'38"W

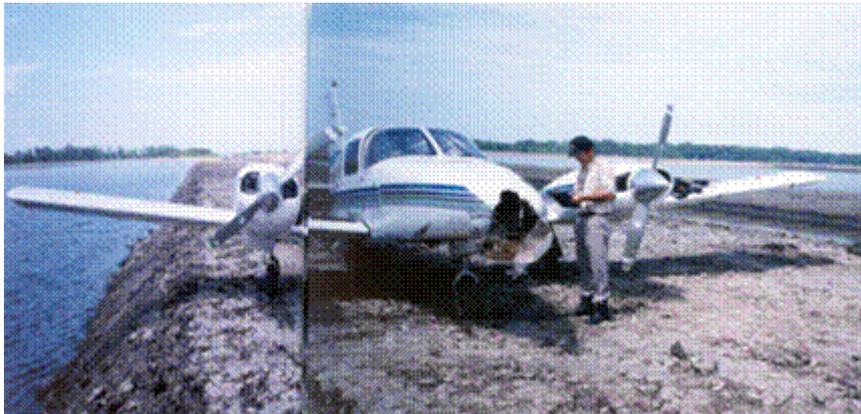
La aeronave despegó con plan de vuelo GYE-Ayangue-Las Peñas-GYE con el fin de transportar 30 cajas de larvas de camarón de Ayangue a Las Peñas, el piloto al salir de GYE no recopiló toda la información necesaria para realizar su vuelo, tomando en cuenta que no conocía la pista Las Peñas y era su primer vuelo en esa ruta, tomó las coordenadas existentes en la información AIS del terminal de avionetas y en el AIP del Ecuador, las ingresó en su GPS y continuó su vuelo, despegó de Ayangue y luego, aterrizó en una superficie compactada recorre 200 metros y el tren empieza a deslizarse sobre una superficie de lodo, el tren de nariz penetra unos 30 cm en la misma provocando que la aeronave se clave de nariz.

El piloto realiza el aterrizaje recorre 200 metros y empieza a deslizarse sobre una superficie de lodo y el tren de nariz penetra unos 30 cm en la misma, provocando que la aeronave se clave de nariz, dañando el fuselaje en esa área y que las palas de las hélices se doblen hacia adentro unos 5 a 6 grados.

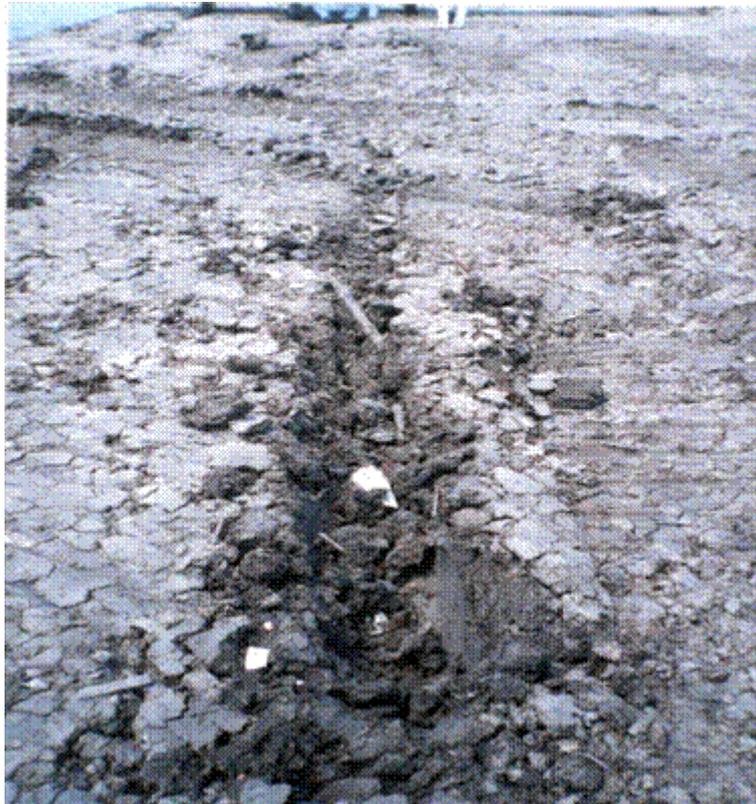
En virtud de los datos anteriormente obtenidos, se analiza que bajo esas condiciones la carta que más se aproxima a la realidad del aterrizaje efectuado por el piloto es la carta # 2 la cual requiere de 652 metros para el aterrizaje, sin embargo el piloto toma la decisión de aterrizar en una superficie compactada de tierra de 200 metros. Producto de la remoción de material para la construcción posterior a los doscientos metros de tierra compactada existía 80 metros de superficie no apta para el desplazamiento de aeronaves, motivo por el cual el avión comienza a deslizarse en el mismo y se clava sobre su tren de nariz provocando el accidente.

La pista en la que se accidenta la aeronave se encontraba en proceso de construcción y el día del accidente existía maquinaria removiendo el material para la misma, por lo tanto esta maquinaria constituía un obstáculo en el aterrizaje y el piloto no consideró esta situación y aterrizó
