INFORME DE ACCIDENTE

Marca y Modelo de la aeronave:	CESSNA C-172P
Tipo de operación:	Corporativa
Tipo de accidente:	Proa en tierra
Fase de vuelo:	Aterrizaje de emergencia
Fecha y hora del accidente:	04 de Marzo del 2000; 21 :00 UTC
Lugar del accidente:	Playa de Puerto Cayo
Cantón:	Jipijapa
Provincia:	Manabí
Coordenadas:	01°20'35"S- 80°44'36"W

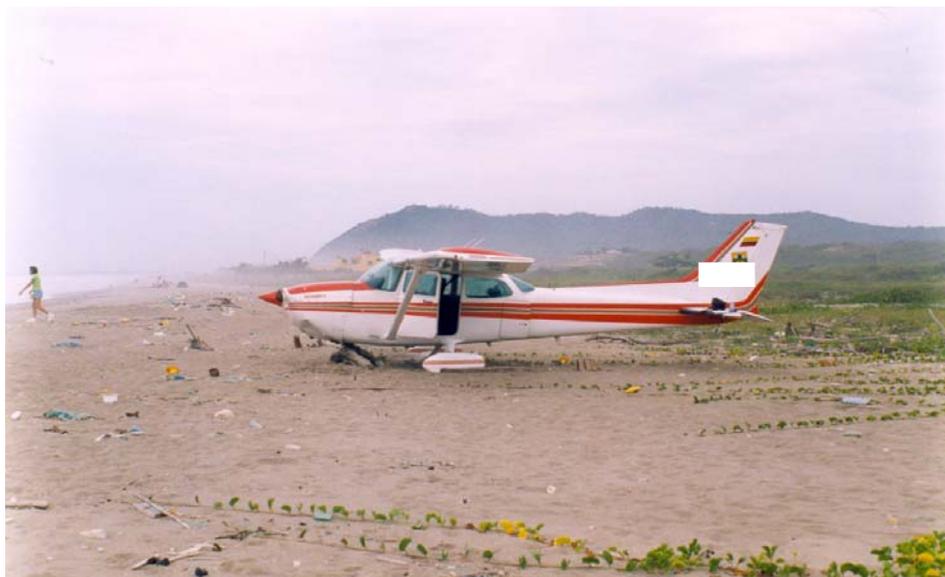
se le hunde su tren de nariz en la arena, colapsándose este y doblándose ligeramente una de las palas de la hélice.

Presenta deformaciones en la parte inferior de la cabina entre las estaciones 16.66 y la 8.12 y con deformaciones en las capotas inferiores del motor .

Roto a la altura del collar del mismo.

El ala izquierda presenta un golpe en su punta y una pequeña corrugación en la unión con el fuselaje.

Doblada en unos 20° una de las palas. .

No hubo dispersión de restos, la aeronave quedó en posición paralela a la playa con su rueda de nariz colapsada y hundida en la arena.
