## INFORME DE ACCIDENTE

Marca y Modelo de la aeronave: CESSNA T-188-C  
Tipo de operación: Instrucción de Fumigación  
Fecha y hora del accidente: 13 de enero 2000 22H10 (Z)  
Lugar del accidente: Pista la puntilla- Provincia Cañar .

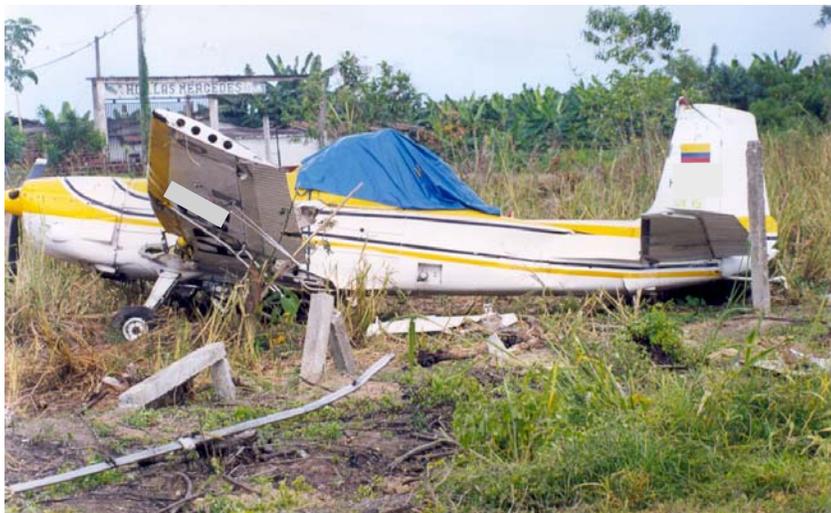
Deformación de la pared de fuego parte inferior.

Deformación del cono desde la estación 175.00 hasta la 233.18

Fuselaje tubular con fisuras en el lado derecho entre la unión del tren con el fuselaje.

Deformada desde la estación 23.62 a la 56.41

Destruida

Plano horizontal derecho fijo y móvil destruido.

Plano vertical deformado en la parte superior donde está montada la luz beacon.

Que el motor y la hélice deben ser enviados a una estación reparadora aprobada por la DAC., o la FAA para una revisión general.

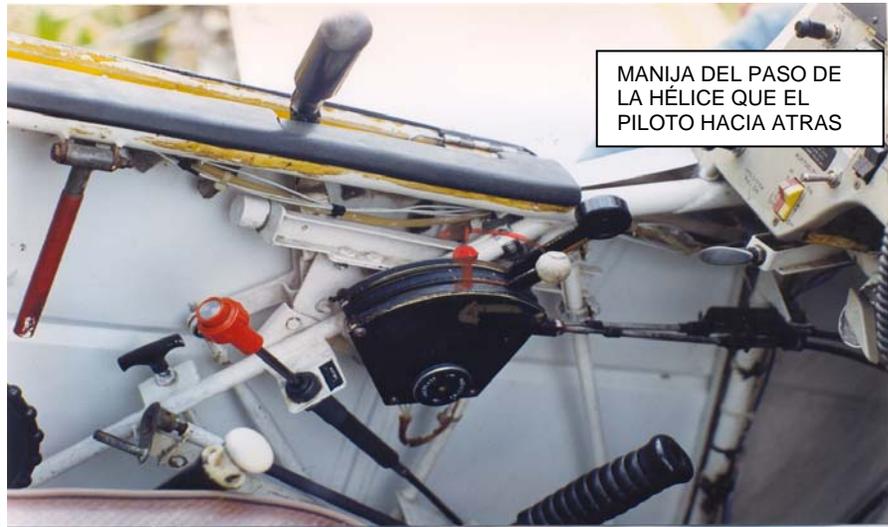
El piloto, al darse cuenta de que no podía controlar la aeronave decidió retacar , para lo cual aplicó toda la potencia empujando la manija del acelerador hacia delante, pero mantuvo la manija del paso de la hélice hacia atrás, esto produjo que la aeronave tenga potencia pero la hélice no generaba la suficiente tracción para que la aeronave pueda sustentarse.

La aeronave no logró sustentarse y mantuvo su desviación hacia el lado izquierdo de la pista, hasta cuando el ala izquierda impacto contra los postes de cemento del cerramiento perimetral.
