# INFORME ACCIDENTE

| Marca y modelo: | PIPER PA-25-235 |
| Lugar del suceso: | Hacienda Magali, Recinto San Jacinto del Chipo, Quinindé, Provincia de Esmeraldas |
| Tipo de suceso: | Pérdida de potencia, impacto contra el terreno. |

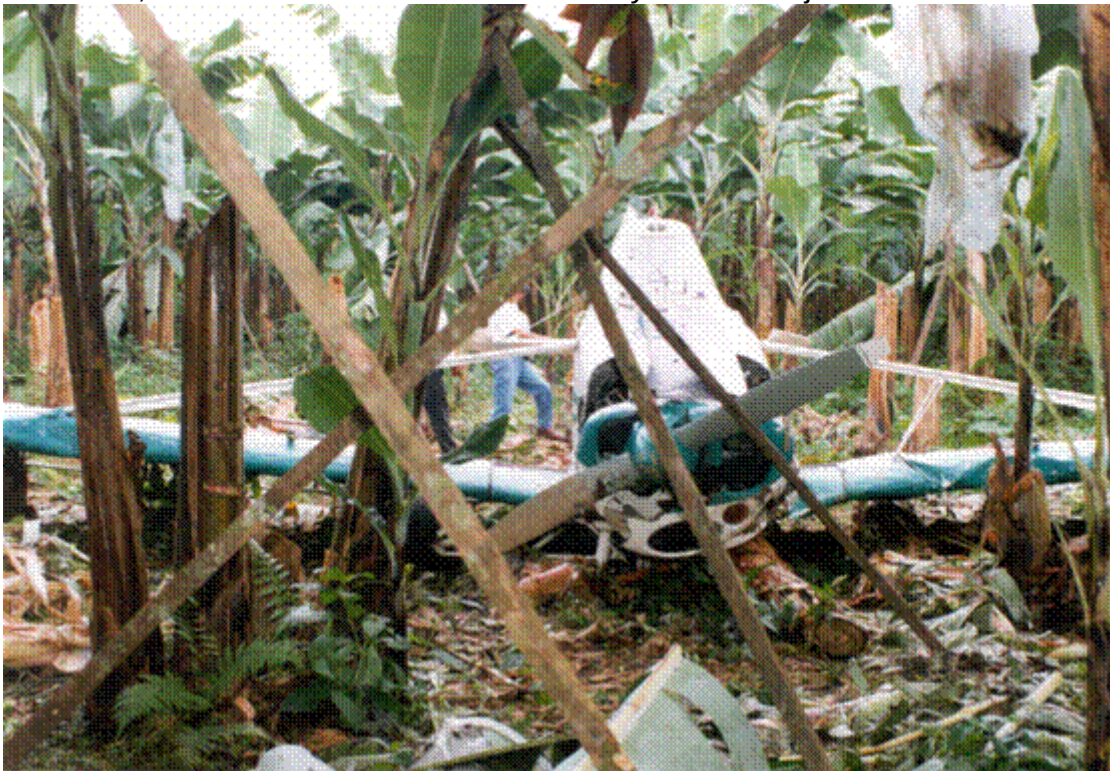
Producto de las fuerzas del impacto contra las plantas de banano, el avión sufrió daños en los bordes de ataque y corrugamiento del revestimiento en el intradós y extradós de ambas alas, en un metro cuadrado de su superficie; ligeros golpes y corrugamiento de la parte inferior del fuselaje; desprendimiento del tren de aterrizaje principal, de su sitio de anclaje al fuselaje; rotura y desprendimiento de los accesorios de aspersión del ala izquierda; golpes en el spinner de la hélice; torcedura hacia atrás ( 15°) de una de las palas de la hélice, a 30 centímetros de su raíz; torcedura de uno de los tubos del castillo del motor; rotura de las cubiertas inferiores y del carenaje del motor.

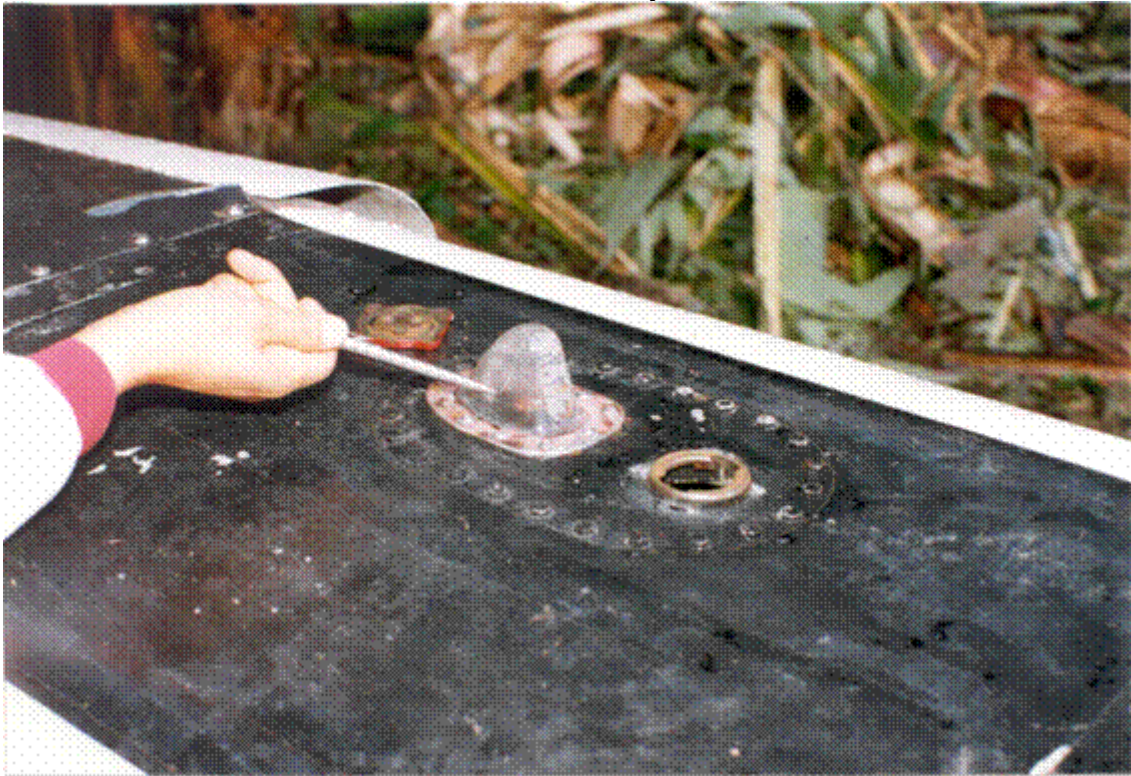
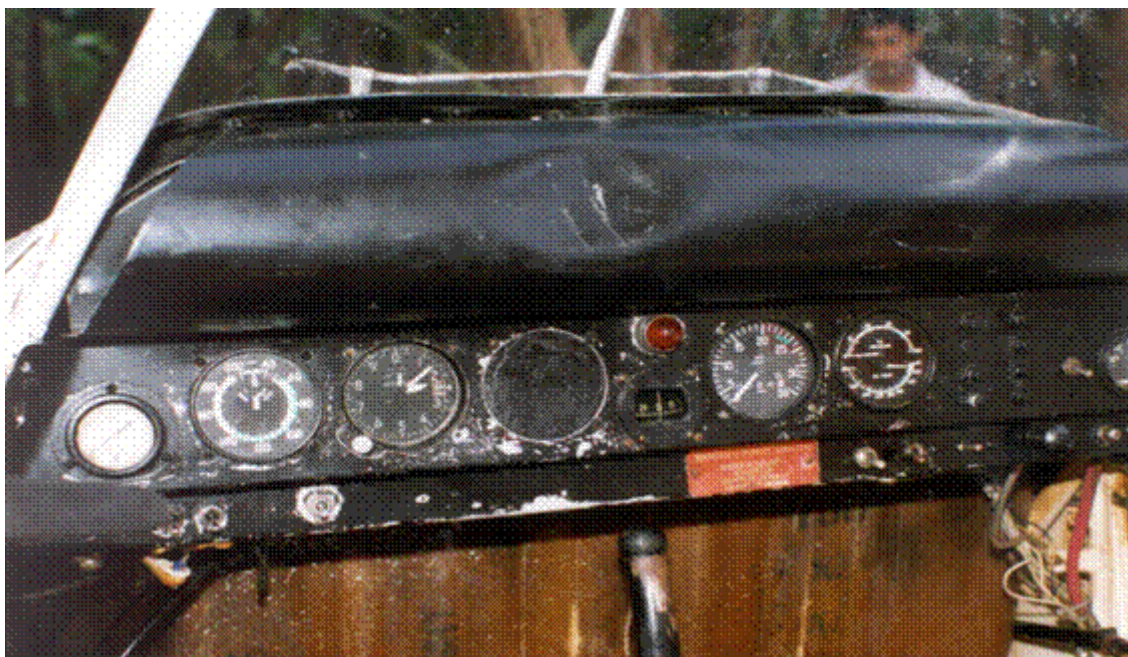
El piloto indicó que no confirmó la cantidad de combustible con el indicador, que está ubicado sobre el tanque en el exterior de la cabina, porque no es confiable. Indicó que no estaba usando los lentes correctivos que, según su certificado médico, debe utilizarlos mientras ejerce actividades de vuelo.

En la investigación de campo se constató que no existía combustible en el tanque del avión y estaban completamente secos. No se encontró evidencia de desacople de las cañerías, rotura del tanque ni de fuga de combustible.

- Que las compañías de fumigación, hagan obligatorio el procedimiento de verificar la cantidad de combustible existente en los tanques por parte del piloto al mando.
- Que los pilotos cumplan estrictamente las limitaciones constantes en su certificado médico, especialmente en lo referente al uso de lentes mientras están ejerciendo sus actividades de vuelo.
