## INFORME DE ACCIDENTE

TIPO DE AERONAVE:	PILATUS PORTER PC-6;
FECHA DEL ACCIDENTE:	17 DE JUNIO DEL 2001
LUGAR DEL ACCIDENTE:	AEROPUERTO LAGO AGRIO
HORA DEL ACCIDENTE:	19:50 UTC (14:50 hl)
TIPO DE ACCIDENTE:	PÉRDIDA DE CONTROL
FASE DEL VUELO:	ATERRIZAJE

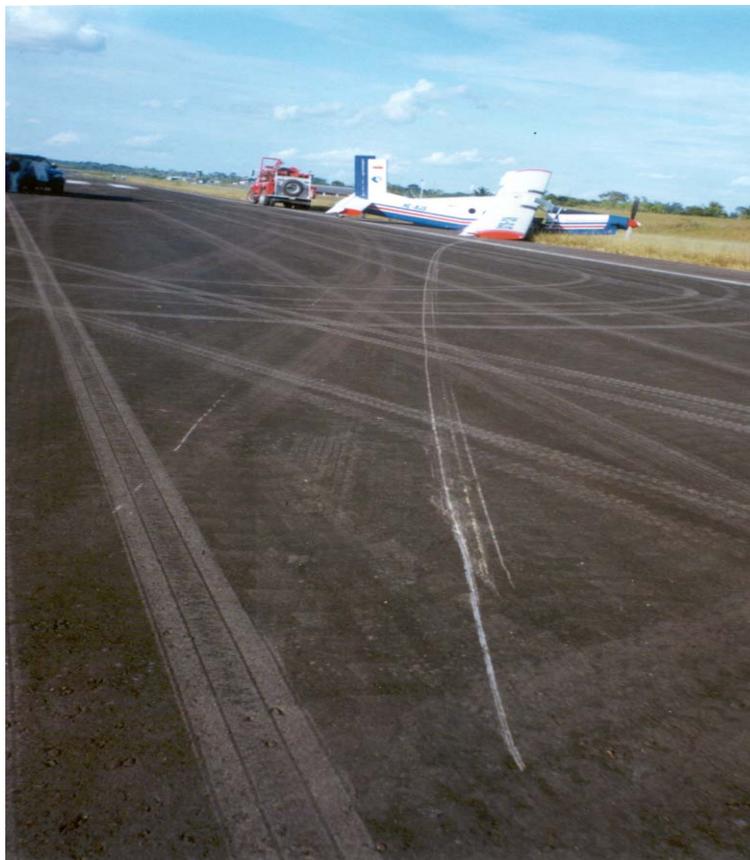
El tope de ruedas se produjo a 29,30 m del umbral de la pista. Luego de 15 m de recorrido se encontró la tuerca y parte del perno de sujeción del amortiguador del tren principal derecho, el cual al quedar suelto dio lugar a que los soportes del tren se doblen hacia arriba haciendo que la aeronave se desvíe hacia ese lado quedando a 100 m de la cabecera, recostado sobre la punta del ala derecha la que entró en contacto con la pista 5.50 m después del punto en el que se rompió el perno.

A los 30 metros del tope de ruedas se encontraron 30 cortes en la pista, producidas por la hélice, las que se vuelven a producir a 3,20 m del lugar donde se detuvo el avión.

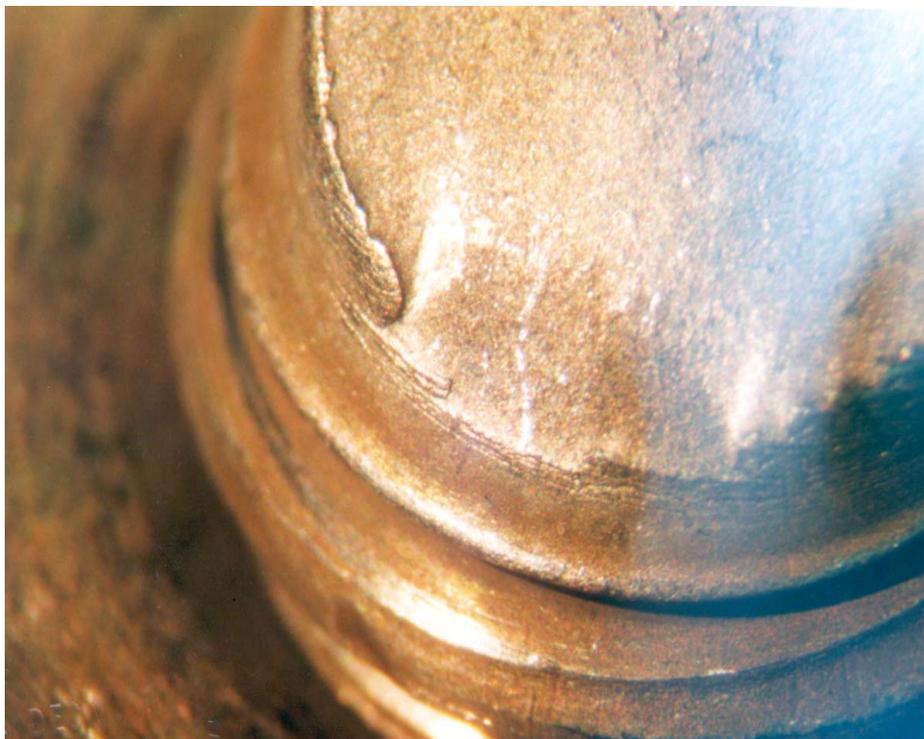
El informe de la Escuela Politécnica Nacional dice “El estudio del elemento con el microscopio estéreo zomm permite determinar primero la existencia de un punto de inicio del proceso de fractura el mismo que se halla ubicado en una falla de maquinado en la raíz del hilo de la rosca, tal como puede observarse en la fotografía número 3, pues las marcas de chevrón parten de dicho lugar. Un detalle del punto de inicio se halla indicado mediante la fotografía numero 4, confirmando la existencia de un solo punto de inicio.

El proceso de fractura continúa a través del plano de máximos esfuerzos mediante un mecanismo de fatiga de bajo número de ciclos, tal como se puede observar en la fotografía número 5, para finalmente por disminución del área resistente al valor crítico, se produce la rotura final del perno.”

Según los resultados del análisis efectuado en la Escuela Politécnica Nacional, el perno que sujetaba al amortiguador al fuselaje, fue una fatiga progresiva que se inicio por una falla en el maquinado del hilo de la rosca del perno y fue disminuyendo el área del perno; es decir que, el último aterrizaje solo produjo la fuerza para terminar el proceso.

La Junta Investigadora establece como la causa de este accidente, la rotura del perno de sujeción del amortiguador al fuselaje del avión por fatiga progresiva.

Que la operadora oficie a la compañía a la que se le adquirieron los pernos, dando a conocer los resultados de los análisis efectuados.
