INFORME DE ACCIDENTE

MARCA Y MODELO DE LA AERONAVE:	Cessna R-172-L
TIPO DE OPERACIÓN:	Aviación General, Escuela
FECHA Y HORA DEL ACCIDENTE:	6 de septiembre del 2002, a las 22h00 UTC (17h00 H.L.)
LUGAR DEL ACCIDENTE:	Pavacachi, Provincia de Pastaza
FASE DEL VUELO:	Despegue
TIPO DE ACCIDENTE:	Pérdida de control, Impacto contra el terreno

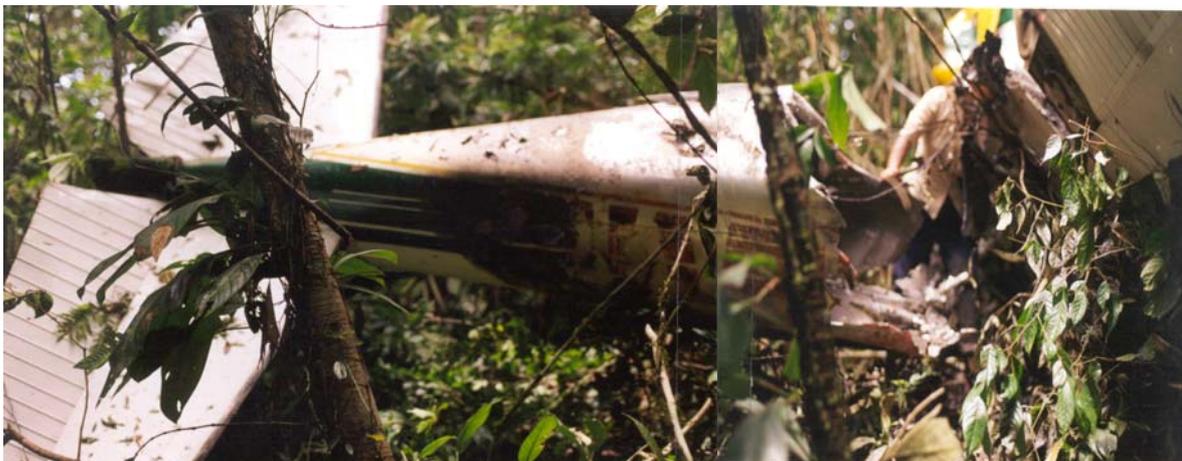
El avión despegó desde la pista 24, levantando sus ruedas del suelo al recorrer aproximadamente los dos tercios de la pista. Al alcanzar aproximadamente 50 metros de altura empezó a desviarse hacia la izquierda del eje y a descender hasta estrellarse a 400 metros al sur oeste del final de la pista.

La aeronave se estrelló a 400 metros hacia la izquierda del final de la pista 27. Estaba en posición invertida, con la nariz hacia abajo y orientada hacia los 230 grados.

El ángulo de descenso fue de unos 85 grados y antes de llegar al suelo solo se produjo el choque del borde de ataque contra la copa de una palmera, cuando el avión ya se había invertido.

La trayectoria final de la aeronave indica que el piloto perdió el control, bajó el ala izquierda y se invirtió. Esta secuencia es concordante con el efecto de una corriente de aire que alcance a la aeronave desde la derecha y con el efecto del viento de cola.

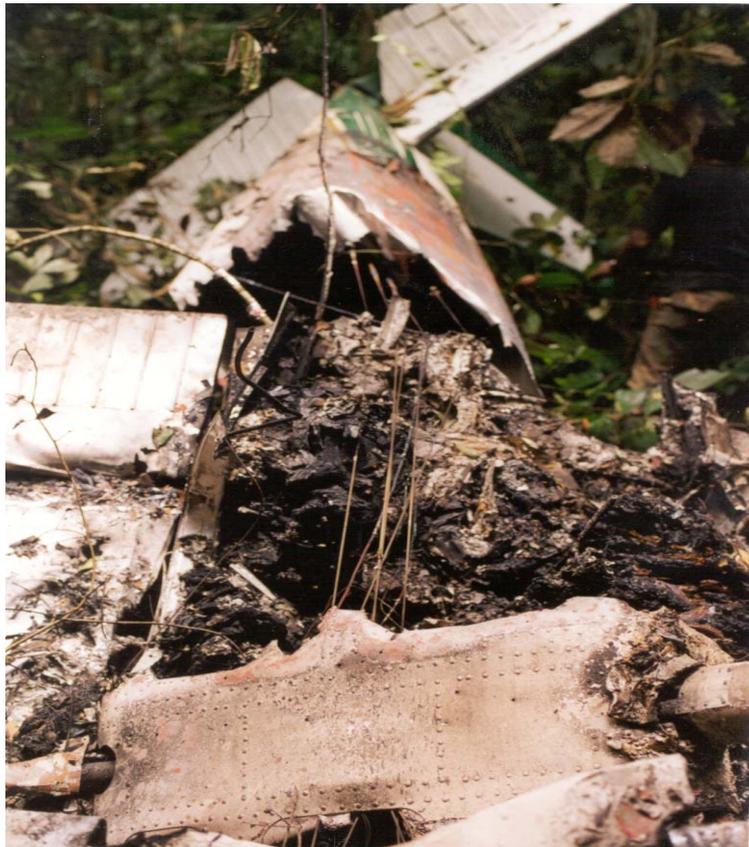
La aeronave resultó destruida por las fuerzas del impacto y el posterior incendio.

La cabina, la zona central de las alas y parte del fuselaje posterior se destruyeron por el fuego.

Después del impacto se produjo el derrame de combustible del ala derecha y se inició un incendio, que consumió totalmente la cabina, la zona central de las alas, parte del fuselaje posterior y las llantas del tren de aterrizaje principal. Este incendio se extendió hasta el tanque del ala izquierda, cuyo combustible continuaba quemándose hasta el día siguiente al del accidente.

Se encontraron restos de aluminio fundido denotando que la temperatura alcanzada en el incendio fue superior a los 640 grados centígrados.
