INFORME DE ACCIDENTE

MARCA Y MODELO DE LA AERONAVE: Cessna, 337E

MATRICULA DE LA AERONAVE: HC-CDV

FECHA Y HORA DEL ACCIDENTE: 10 de enero del 2004, 16h42 UTC (11h42 H.L.)

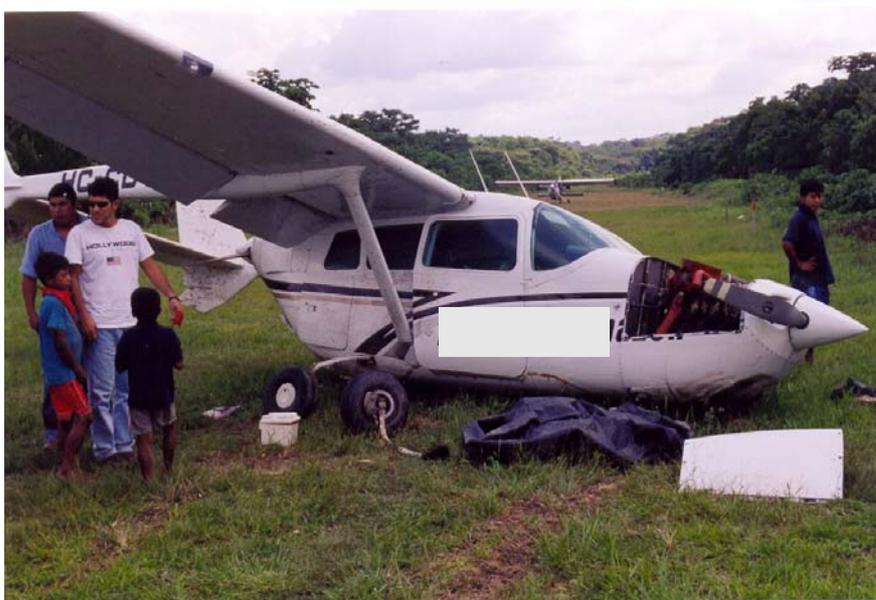
La aeronave sufrió el desprendimiento del tren de nariz y del tren principal izquierdo; golpes en el fuselaje inferior; torcedura hacia arriba de la punta del ala izquierda y hacia atrás de las dos palas de la hélice delantera.

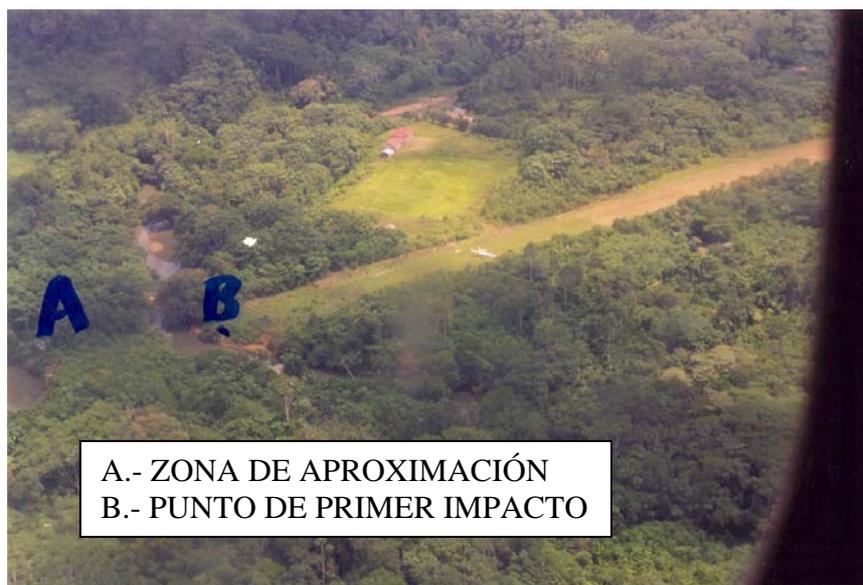
El piloto en la entrevista con la Junta Investigadora de Accidentes manifestó que dadas las características de la aeronave, especialmente en lo que respecta a la velocidad para la aproximación, y considerando la longitud de pista, decidió topar ruedas en los primeros metros; para el efecto mantuvo un ángulo de descenso inferior al recomendado, razón por la que cuando la aeronave fue afectada por un viento turbulento que la desestabilizó, el piloto no tuvo la altura suficiente para poder recuperarla, viéndose forzado a topar ruedas 12 metros antes de la pista, produciéndose luego el rebote del avión.

Según el piloto, este fenómeno meteorológico, característico de la zona en esta época del año, le afectó en primera instancia cuando iniciaba la aproximación final, sin embargo dada la altura y la velocidad de la aeronave recuperó la trayectoria de vuelo. Esta aseveración tiene validez en base a los testimonios de los testigos presenciales del suceso.

La Junta Investigadora de Accidentes estima que este accidente se originó en el deseo del piloto de topar ruedas en los primeros metros de pista, razón por la que siguió un ángulo de planeo bajo, siendo afectado por la inestabilidad del viento.

Que se reitere a los pilotos la obligación mantener los ángulos adecuados, de manera que el avión pase a 50 pies sobre la cabecera de pista y las velocidades de aproximación recomendadas para el aterrizaje ($V > 1,3 V_{s0}$), de acuerdo con el peso de la aeronave en esa fase.
