INFORME DE ACCIDENTE OCURRIDO EL 02 DE JULIO DEL 2005, EN LA PISTA LIQUINO

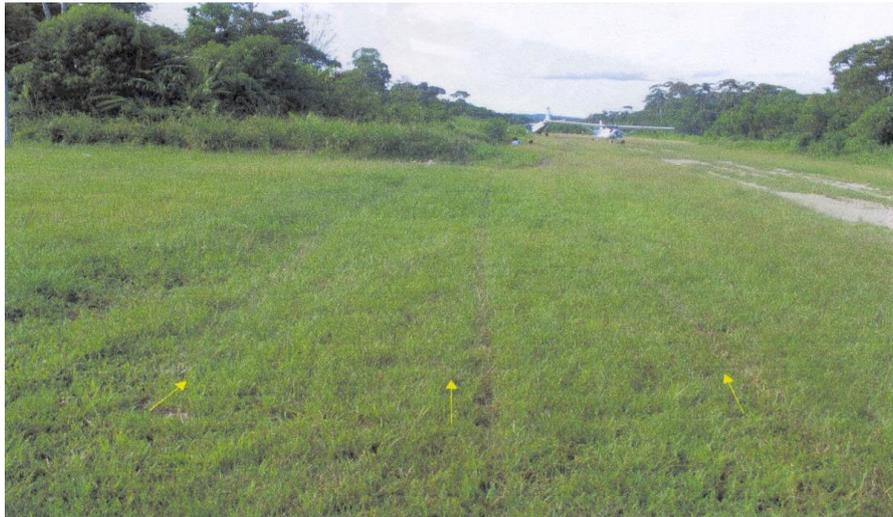
Las primeras huellas visibles se encontraron a 203 metros de la cabecera, frente a la plaza del pueblo, e indican que en ese momento el avión estaba desplazándose diagonal y, hacia la izquierda del eje de pista. Veinte metros más adelante el tren principal izquierdo alcanzó el borde de la pista y la aeronave continuó con una trayectoria paralela al eje. Cincuenta metros más adelante el avión alcanzó el extremo de la plaza y continuó rodando por el costado de la pista.

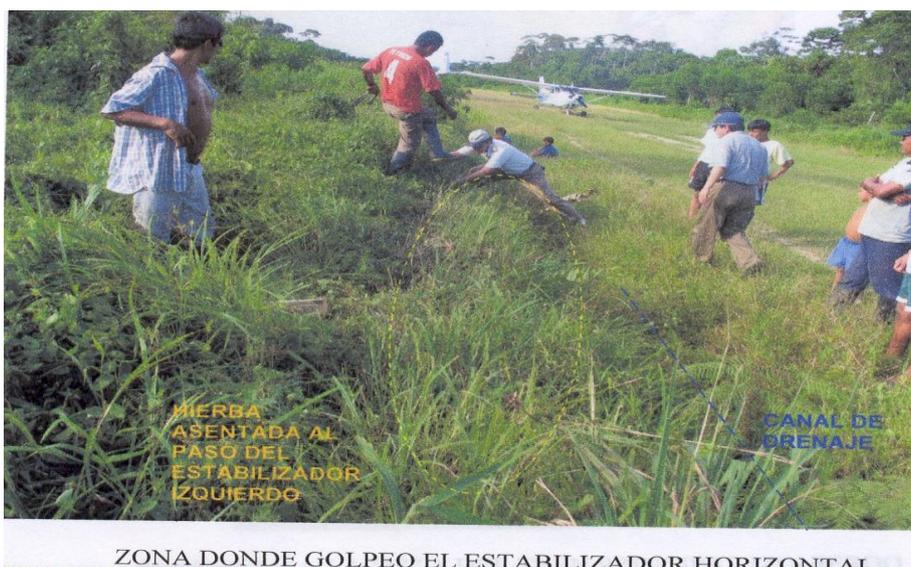
El tren principal izquierdo corrió por el borde exterior del canal de drenaje de la pista y empezó a desplazarse ligeramente hacia la derecha, debido a que el margen de la pista está ligeramente arriba del nivel de la pista, cuando el empenaje horizontal izquierdo se desplazaba sobre esta área, su borde de ataque golpeó con una piedra lo que produjo un hundimiento en la zona inferior media de esta superficie y provocó la rotura del soporte exterior del elevador izquierdo.

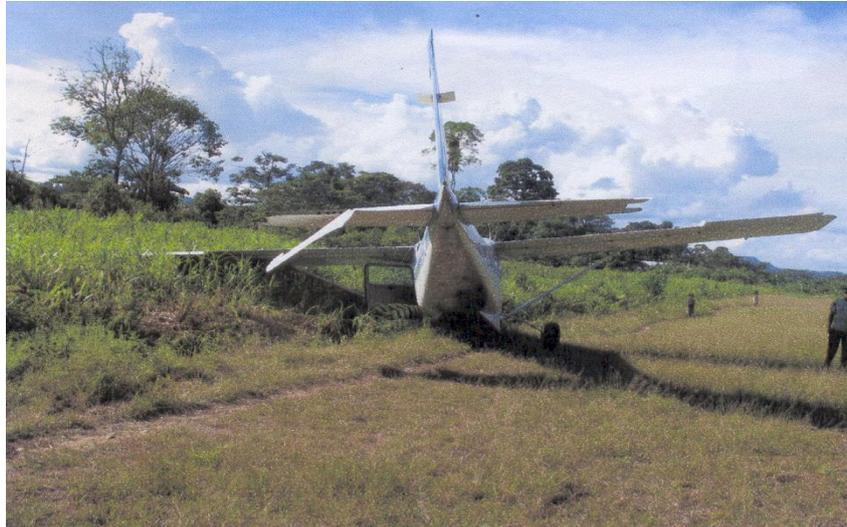
El avión, luego de salvar el canal de drenaje continuó desplazándose esta vez por el borde de la pista, para nuevamente desviarse hacia la izquierda hasta que el tren

principal izquierdo luego de sobrepasar otra vez el canal de drenaje, corrió 50 metros paralelo al borde y empezó a resbalar hasta caer en el canal de drenaje. El tren de nariz se desprendió y quedó dentro del canal a un costado del avión. La aeronave derrapo ligeramente hacia la izquierda, quedando finalmente orientado hacia los 25° a 373 metros de la cabecera en el costado izquierdo de la pista 04.

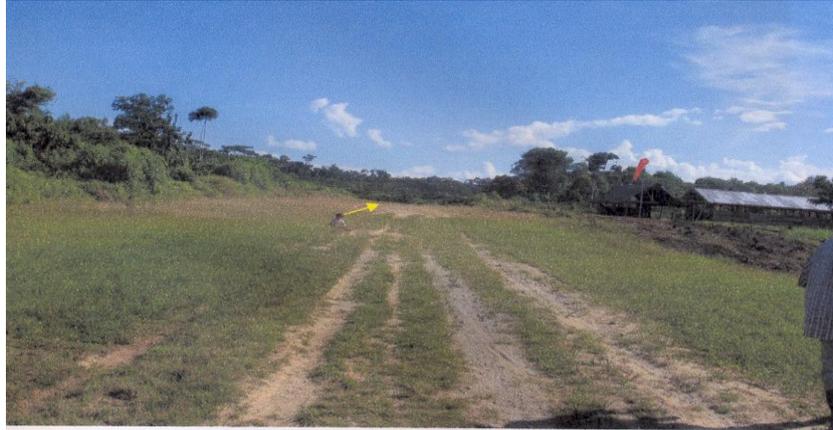
AL FONDO, CABECERA DE LA PISTA 04
LA FLECHA INDICA EL PUNTO DE CAMBIO DE PENDIENTE

La presencia de un ligero cambio de pendiente en descenso a 100 metros de la cabecera 04, hace que una aeronave aterrizando por esta pista tienda a dar un salto al cruzar dicha zona.

El primer bote fue inducido por el cambio de pendiente de la pista, a 100 metros de la cabecera 04.

La Junta Investigadora de Accidentes establece que la causa probable de este accidente fue la actitud anormal que asumió la aeronave debido al bote que dio durante la fase inicial de la carrera de aterrizaje debido al cambio de nivel que existe a 100 metros de la cabecera 04.
