INFORME DE ACCIDENTE

Marca y Modelo de la aeronave: PEZETEL PZL-1 06BT -601 TU

Fecha y hora del accidente: 28 de junio del 2005 14H00 Z

Lugar del accidente: Sector, hda. Nueva colonia, parroquia Cone, Yaguachi, prov. Del Guayas.

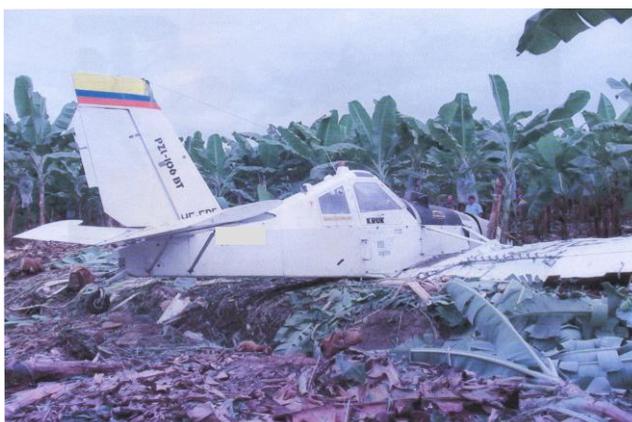
La aeronave se encontraba realizando labores de fumigación en la hacienda nueva colonia al entrar a uno de los pases la aeronave se engancha con un cable de tendido eléctrico mismo que abastece de energía a la ciudad de Milagro producto del enganche la aeronave pierde control provocando su caída sobre la bananera de la hacienda.
