# INFORME DE ACCIDENTE OCURRIDO EL 23 DE MAYO DE 2006, EN SECTOR HACIENDA SR. CÉSAR ULLAURI

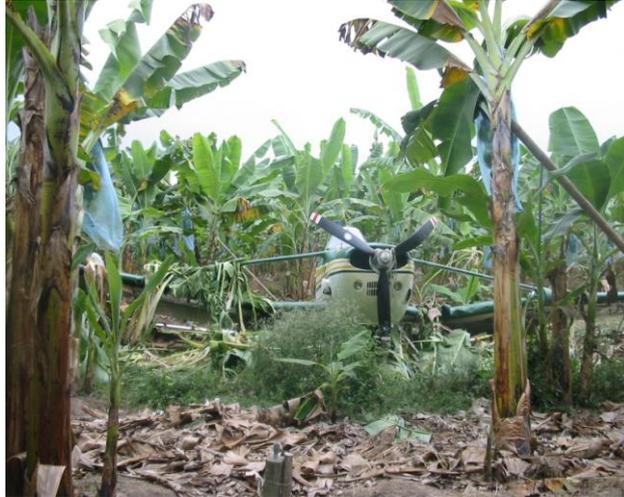
Al realizar el aterrizaje forzoso de la aeronave, las alas se impactan con plantaciones de banano, principalmente el ala izquierda sufre un severo golpe esto produce que la aeronave cambie de trayectoria dando un giro de 90° (hacia la izquierda; lo fuerte del impacto con el terreno causa el desprendimiento del tren principal derecho e izquierdo, la hélices golpean con el terreno y dos de sus palas sufren dobladuras hacia atrás de 10 y 20 grados respectivamente, lo que indica que al momento del impacto la aeronave estaba sin potencia.
