INFORME DE LA INVESTIGACIÓN DEL ACCIDENTE DE LA AERONAVE CESSNA TU-206F, OCURRIDO EL 29 DE MAYO DE 2008, EN EL SECTOR NUEVA JERUSALEN, MACAS

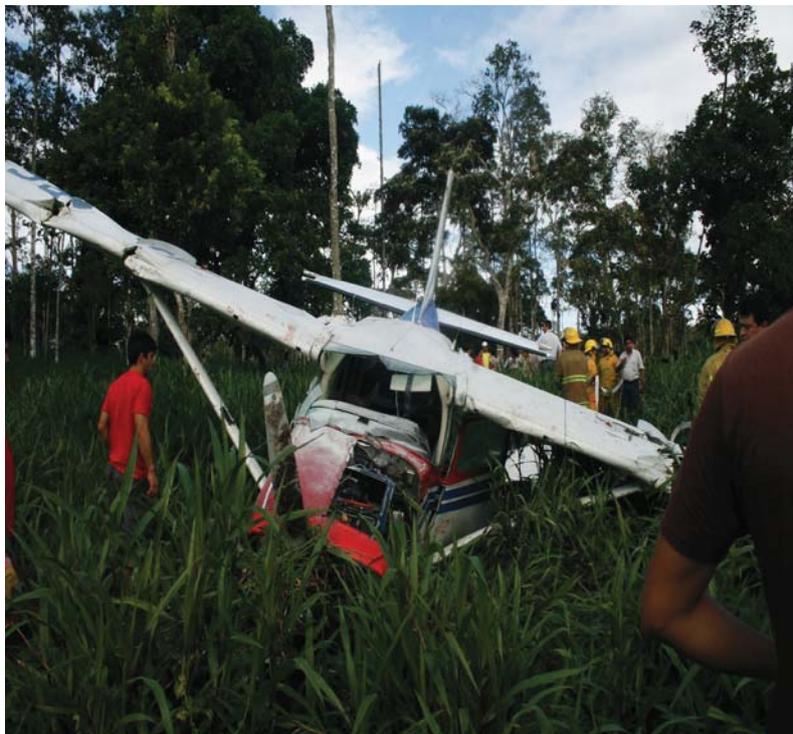
INFORMACIÓN SOBRE LOS RESTOS DE LA AERONAVE Y EL IMPACTO

El primer impacto de la aeronave fue contra la copa de un árbol de 20 metros de altura ubicado a 1066 metros del final de la pista 01 a la derecha de la prolongación de eje de la pista, posteriormente la aeronave y continuó su recorrido golpeando varios árboles de la zona con el consecuente desprendimiento de partes de sus alas. El impacto final contra la superficie del terreno se produjo a 35,70 metros después del primer impacto, siendo la nariz el primer elemento en hacer contacto con el suelo, razón por la que se desprendió de sus anclajes en el fuselaje, quedando orientada a los 310 grados magnéticos.

No se produjeron desprendimientos de partes importantes de la aeronave.
