INFORME DE ACCIDENTE AERONAVE CESSNA 206, OCURRIDO EN LA PISTA PROBANA, EL 2 DE FEBRERO DE 2008

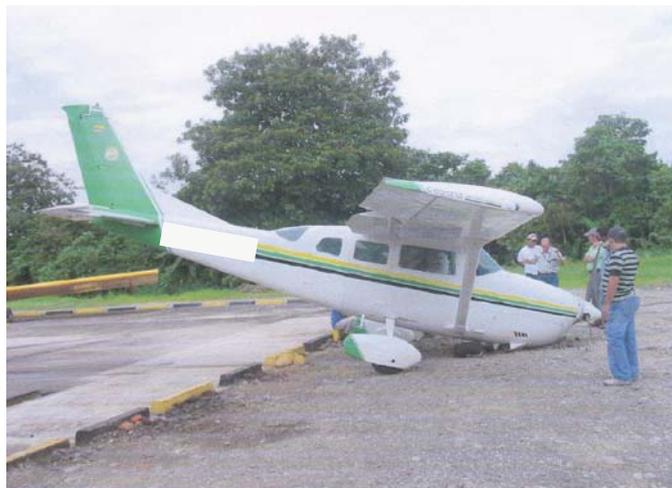
La aeronave realizaba su primer vuelo del día a las 14:25hl, con dos pasajeros a bordo, este era un vuelo local de reconocimiento sobre algunas haciendas, el vuelo duró aproximadamente 35 minutos , luego de retornar a la pista Provana para aterrizar, el piloto hace una aproximación normal, al momento del aterrizaje las condiciones climáticas indicaban 6 nudos de viento de cola y una temperatura de 35°, el piloto ingresa a la pista con demasiada velocidad y topa ruedas sobre la pista aproximadamente a 350 metros de la cabecera (mitad de pista) la aeronave debido a la velocidad con que aterrizó y el poco espacio de pista remanente para detenerse (400 mts) el piloto trata de mantener control sobre la aeronave, corta mezcla e intenta frenar la aeronave pero esta no se detiene, ya al final de la pista el tren principal de nariz impacta con un muro de 30 cmts de alto lo que provoca que se desprenda el tren y la aeronave se detenga. El piloto y los pasajeros no sufrieron daños personales y salieron de la aeronave por sus propios medios.

- FUSELAJE
 - ✓ En parte inferior izquierda del fuselaje presenta desgarramiento de la piel de aproximadamente 10 por 10 centímetros.
 - ✓ Carenajes delanteros y posteriores del tren de aterrizaje de nariz corrugados.
- HELICE
 - ✓ Cono de la hélice, presenta corrugación.

- ✓ Pala presenta, dobladura hacia adentro de aproximadamente 30 grados, la otra presenta una dobladura de aproximadamente entre 15 grados y la tercera presenta una dobladura en la punta de la pala de 180 grados en una extensión de 3 centímetros.
- TREN DE ATERRIZAJE DE NARIZ
 - ✓ Orejas de montaje del Strut Assembly Upper rotas.
 - ✓ Steering roto.
 - ✓ Shimmy dampener, roto Link Assembly Torque Upper, rota.
 - ✓ Rod Assembly Links, izquierdo y derecho rotos.
 - ✓ Whiffletree Assembly Nose Gear roto.
