## INFORME FINAL DE ACCIDENTE

| MARCA Y MODELO DE LA AERONAVE: | Cessna T206H |
| TIPO DE ACCIDENTE: | Pérdida potencia. Impacto<br>contra el terreno. |
| FECHA Y HORA DEL ACCIDENTE: | 1 de octubre de 2014,<br>22:04 UTC (17:04 HL) |

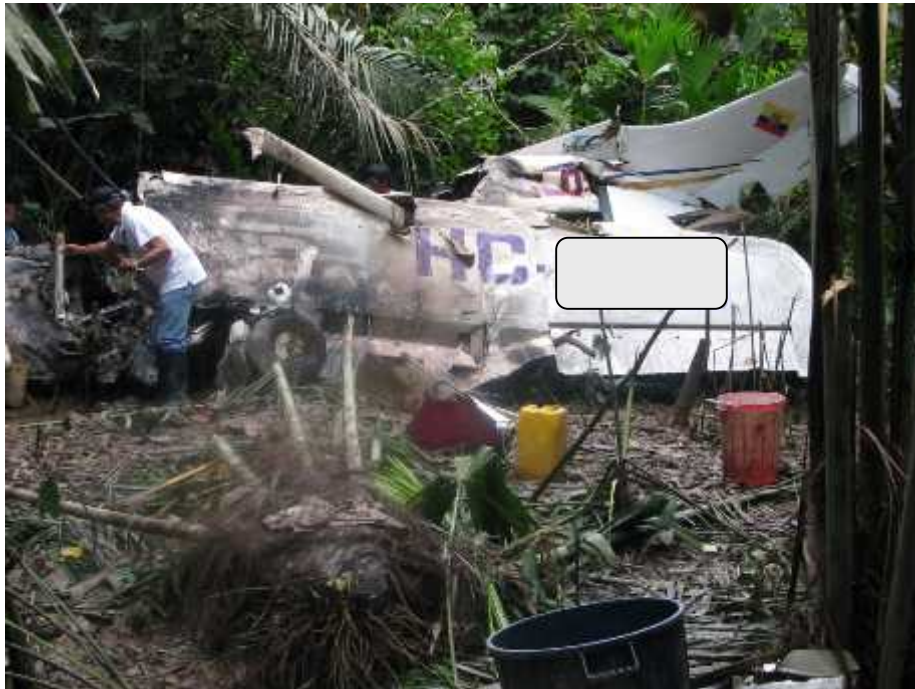
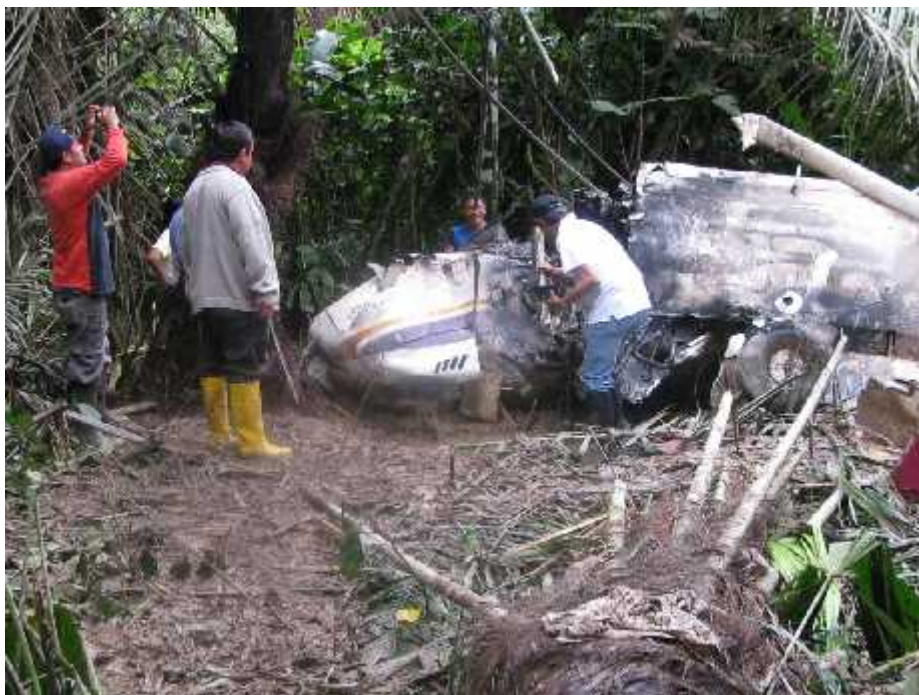
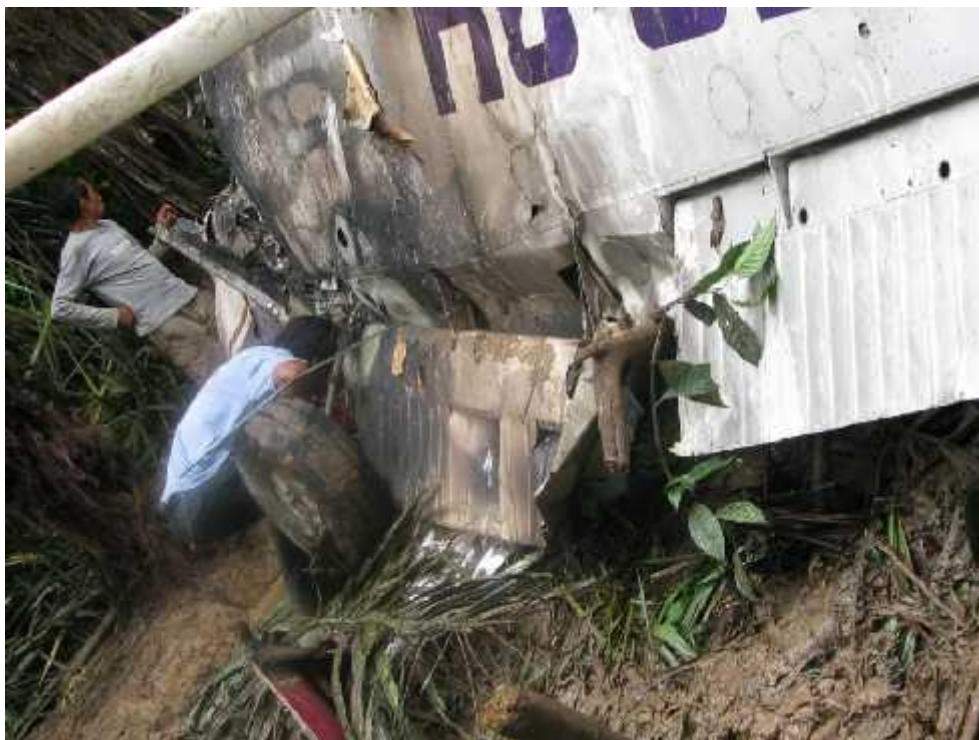
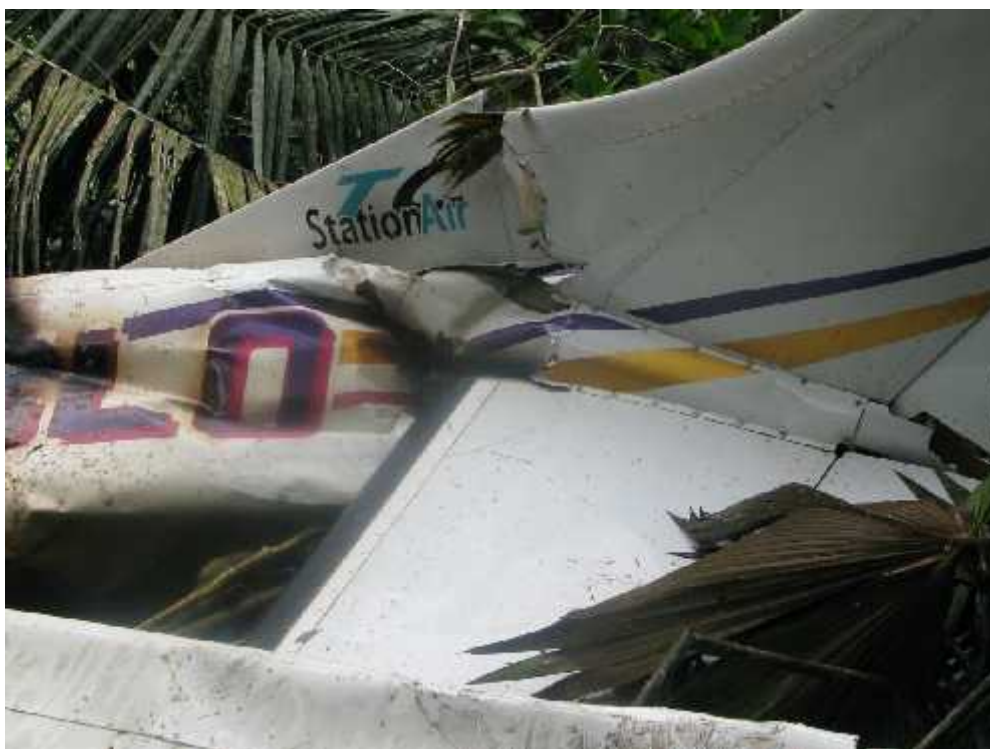
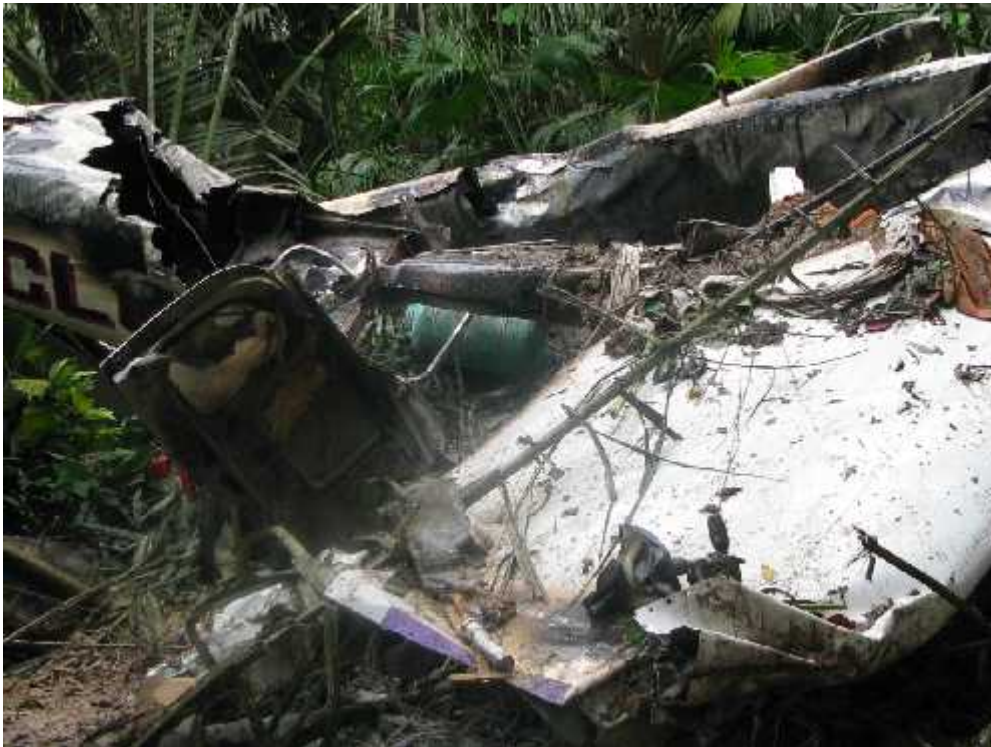
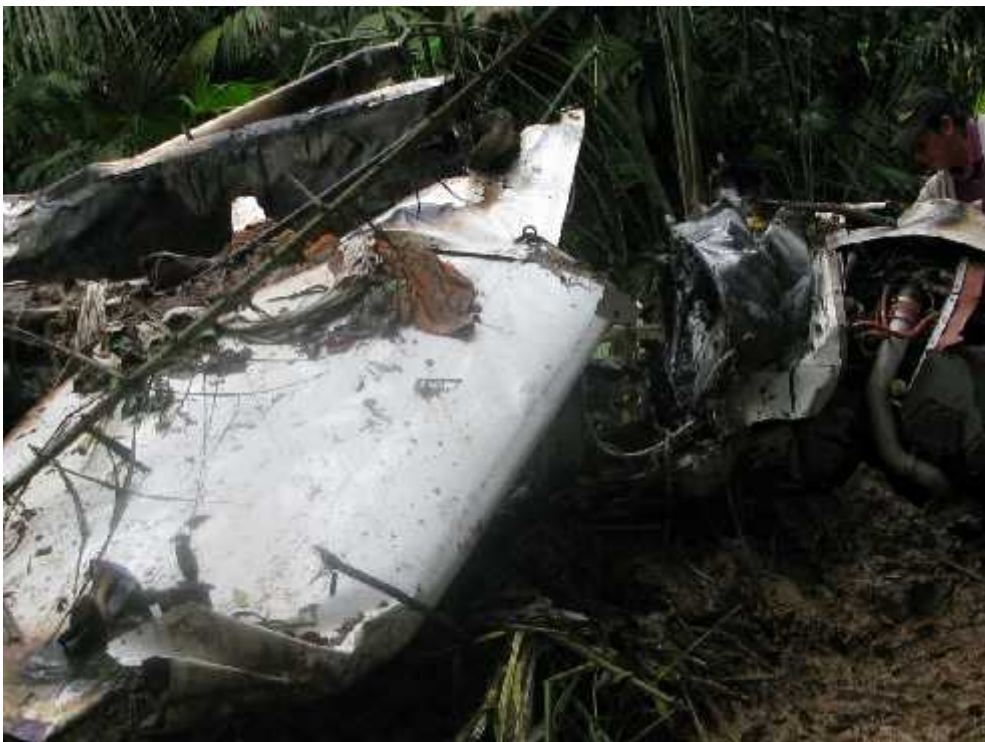
La aeronave resultó destruida por los impactos y posterior incendio.

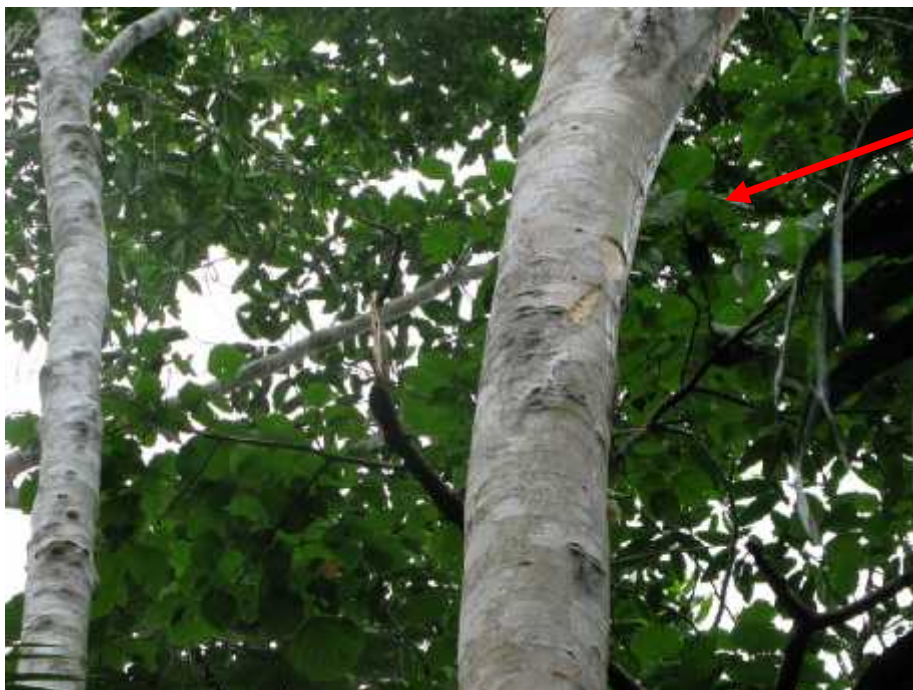
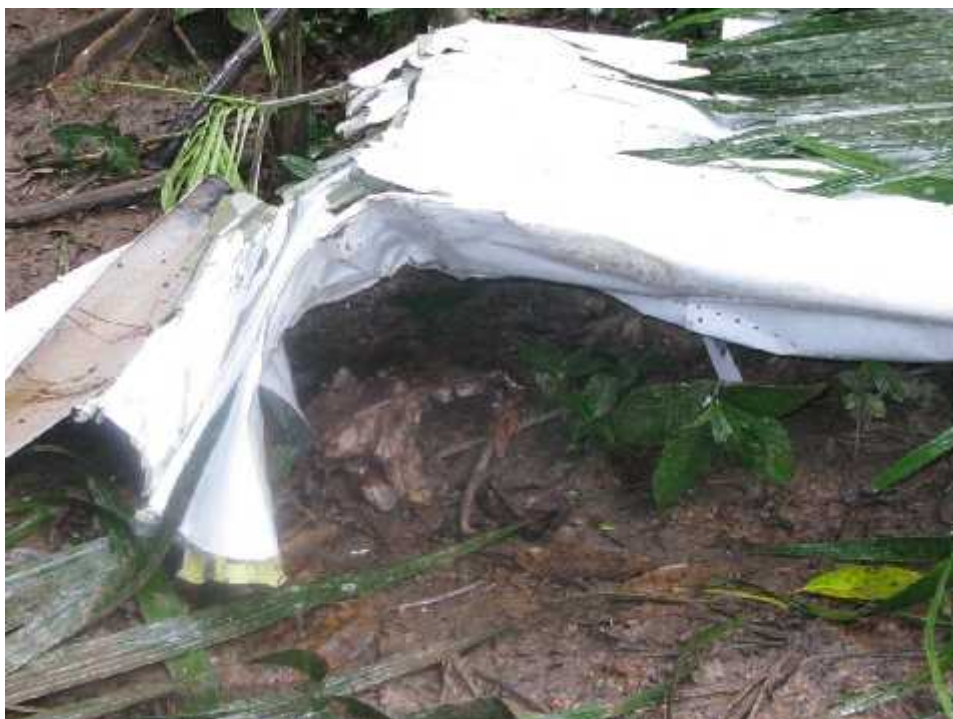
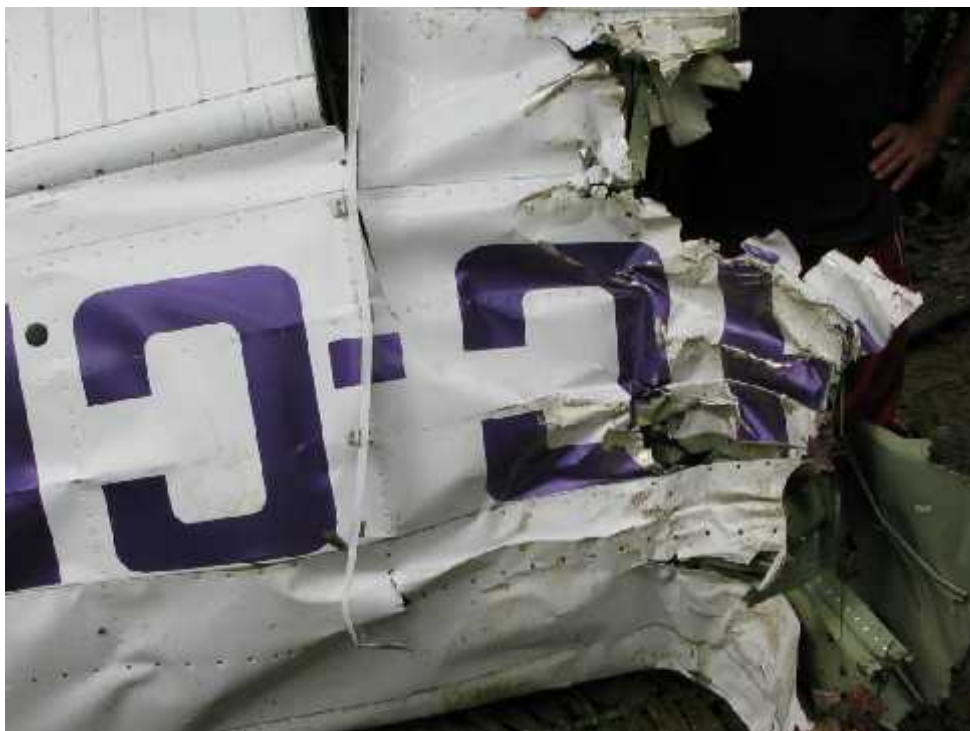
### 1.12.2. Primer Impacto.-

La aeronave ingresó en la zona de vegetación con rumbo 210 grados, con un ángulo de descenso de 30 grados. El borde de ataque superior del ala derecha de la aeronave impactó contra el tronco de un árbol a 20 metros de altura,

El impacto se produjo a 2 metros de su encastre, provocando su rotura. La parte que se desprendió fue localizada a 1 metro de la base del árbol.

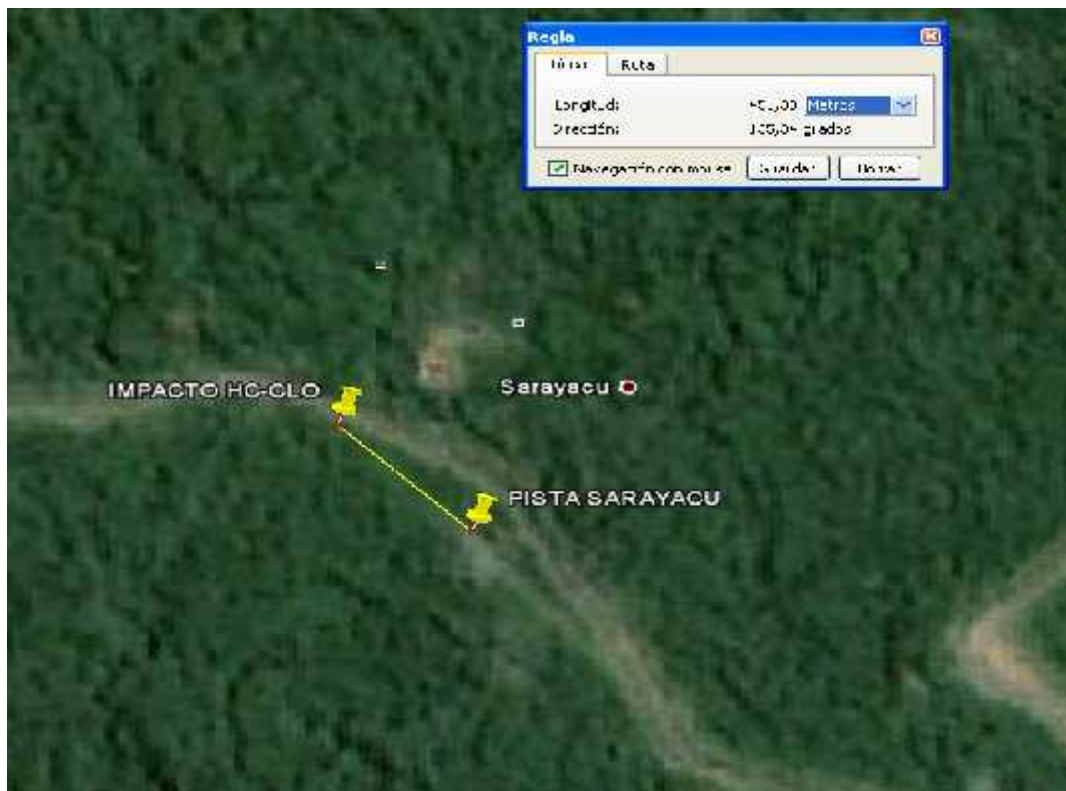
### 1.12.3. Impacto final

Casi simultáneamente, la punta del ala izquierda golpeó las ramas de otro árbol que estaba casi paralelo al primero. Siguiendo su recorrido el avión volvió a impactar otro árbol que estaba a 14 metros del primero. Esta vez fue el ala izquierda la que fue golpeada. La velocidad que aún tenía el avión hizo que gire a la izquierda en su eje vertical, y se desplace 11 metros más.

El fuselaje quedó orientado a los 130° magnéticos. Los restos de la aeronave quedaron ubicados a 450 metros de la cabecera de la pista 13.

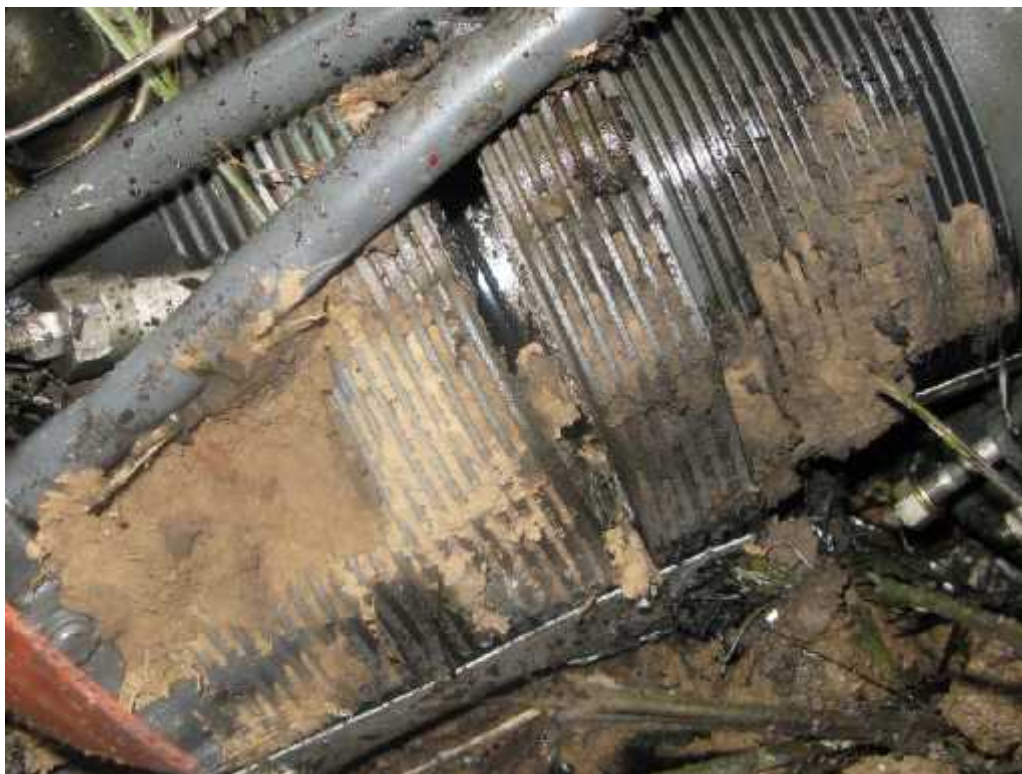
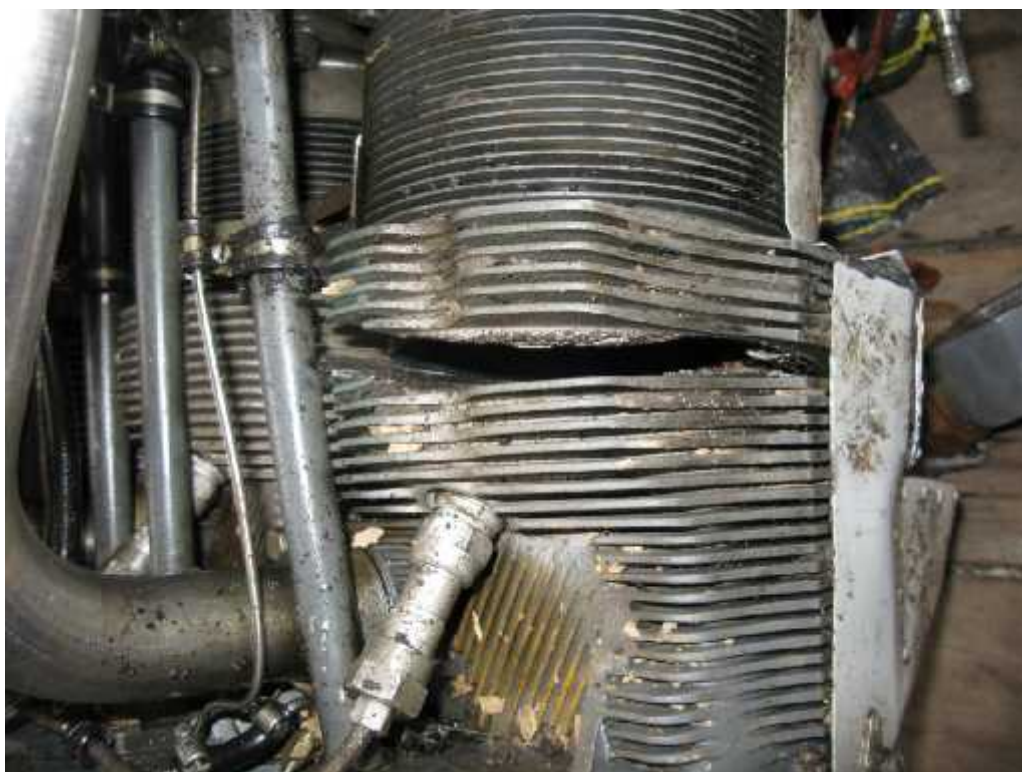
Durante la investigación de campo se constató que el cilindro No. 1 presentaba una rotura entre la cabeza y el cuerpo del cilindro.

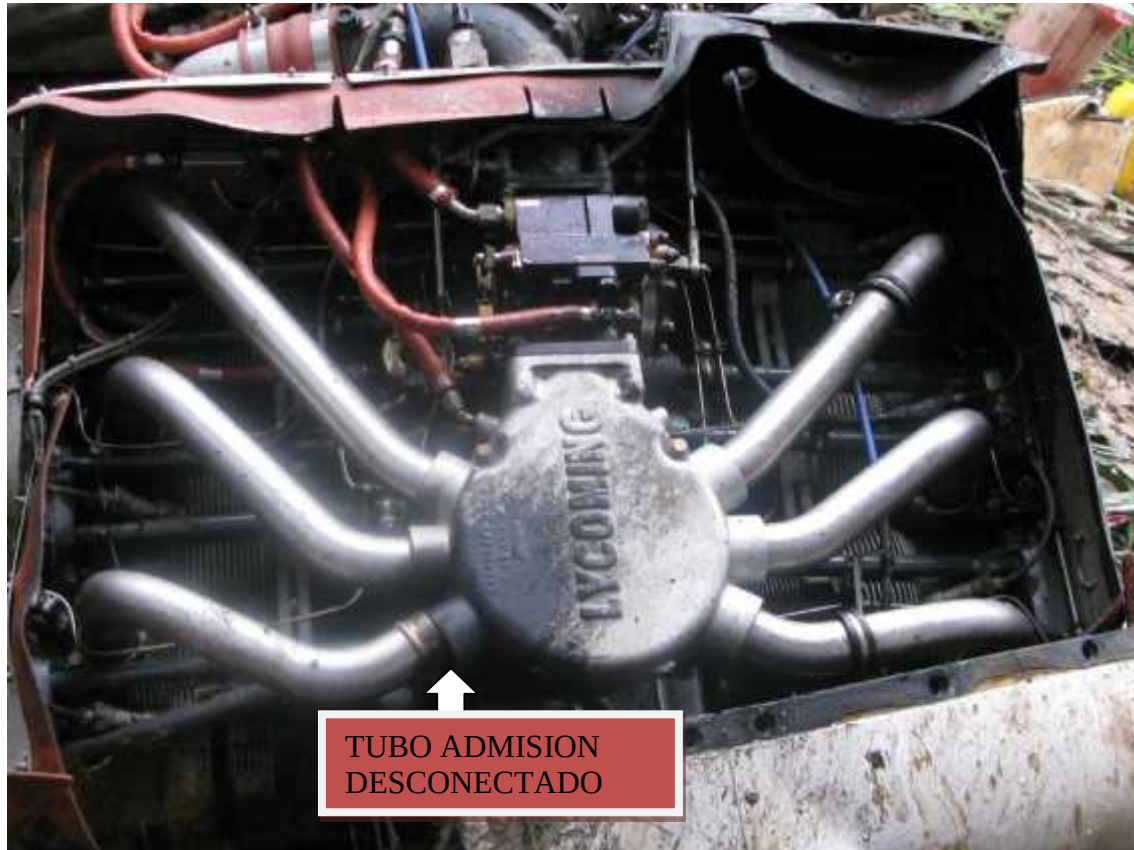
La Junta comprobó que como resultado de la separación del cilindro se desconectó de la cámara de distribución de aire, el ducto de admisión del cilindro número 1

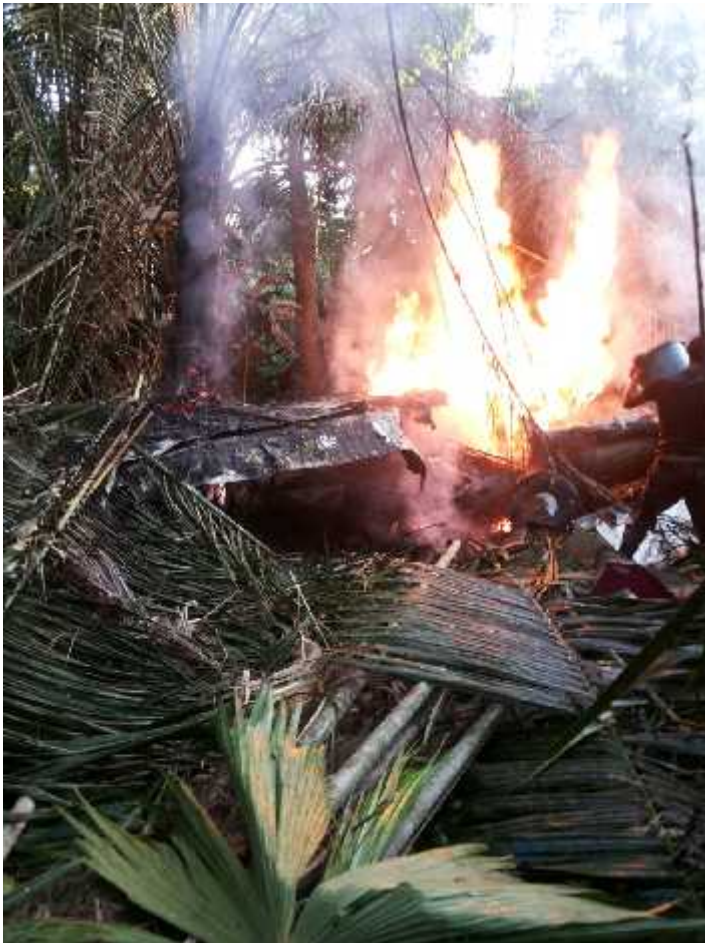
#### **1.14. INCENDIO EN LA AERONAVE.-**

Por la separación del ala izquierda de su posición original, se produjo la rotura de cañerías y el consecuente derrame de combustible el que al entrar en contacto con las partes calientes del motor, se inflamó, cubriendo la sección de los pasajeros en forma inmediata.

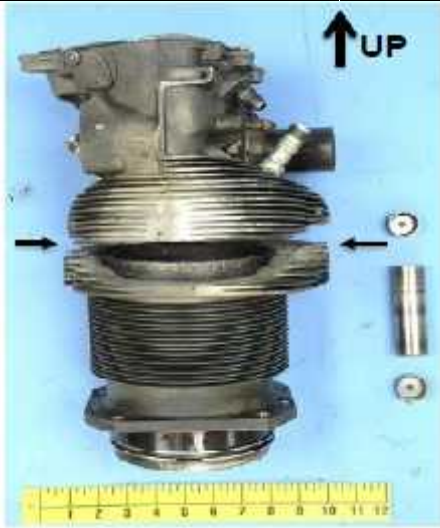
**Figura 1.** Cilindro número 1 tal como se recibió, que contenía una fractura circunferencial en la zona entre las flechas sin marcar; pistón que fue enviado parcialmente insertado en el orificio del cilindro; y el pasador del pistón desmontado y las tapas de los extremos del

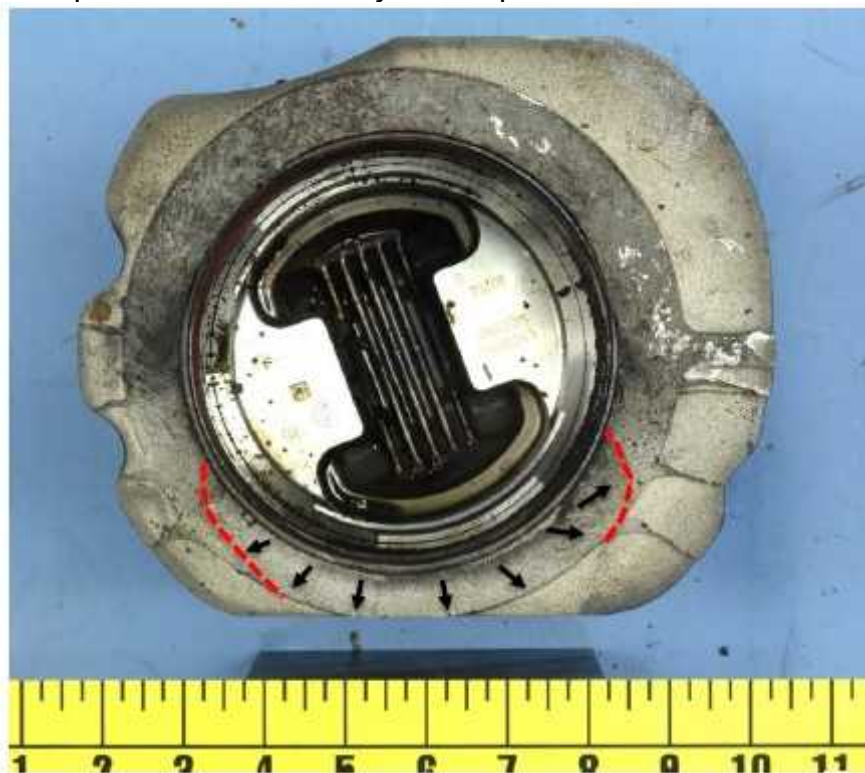
La fractura de la cabeza del cilindro contenía una cara superior e inferior. El examen visual de la cabeza del cilindro de aluminio reveló que la cara inferior de la fractura contenía marcas de detención de grietas y un patrón radial típico de agrietamiento por fatiga que emanaba de múltiples orígenes en el orificio del lado de la cabeza que contenía la válvula de admisión (el lado que contiene la válvula de mayor diámetro). El origen de las grietas por fatiga correspondió a la raíz de la rosca acoplada con la tercera rosca más superior en el barril de aleación de acero. La propagación de grietas por fatiga era a través del espesor de la cabeza y se extienden lateralmente a cada lado del origen de la fatiga. La longitud circunferencial de la grieta de fatiga en la superficie interior de la cabeza mide aproximadamente 5,5 pulgadas y en la superficie exterior de la cabeza mide aproximadamente 4 pulgadas. La grieta por fatiga termina aproximadamente en las áreas indicadas por una línea quebrada en la Figura 2. La cara de la fractura en las áreas fuera de la región de la fatiga muestra una textura de grano grueso consistente con una fractura por sobrecarga.

**Figura 2.** Fotografía de primer plano de la cabeza del cilindro que muestra la cara inferior de la fractura. Una grieta por fatiga emanaba de la parte del orificio de la cabeza y termina aproximadamente en las áreas indicadas por una línea quebrada.

La fractura de la cabeza del cilindro de aluminio fue el resultado del agrietamiento por fatiga que emanaron de múltiples orígenes en el orificio. El origen de las grietas por fatiga correspondió a la raíz de la rosca acoplada con la tercera rosca más superior en el barril de aleación de acero. Lo más probable es que la grieta por fatiga sea el resultado de la pérdida del par de torsión pre-carga entre la cabeza del cilindro y el barril. El motor operó durante un total de 1.046 horas antes de la fractura instantánea de la cabeza del cilindro. La longitud circunferencial de la grieta por fatiga fue de casi 4 pulgadas sobre la superficie externa de la cabeza del cilindro antes de la fractura instantánea de la cabeza del cilindro. La grieta de 4 pulgadas de largo en la pared de la cabeza del cilindro originó una vía de escape para el gas de combustión y muy probablemente alteró la mezcla aire-combustible en la cámara del cilindro. Esto probablemente condujo a una mala combustión y menor performance del cilindro # 1. La acumulación de subproductos de la combustión en la cara superior y en los bordes exteriores del pistón indica un problema de combustión en el cilindro número. El tamaño medido de los anillos de compresión superior y medio se encontraba dentro de la tolerancia del fabricante, por lo tanto, el desgaste o la selección incorrecta de los anillos de compresión se descartaron como factores en la fractura de la cabeza del cilindro.

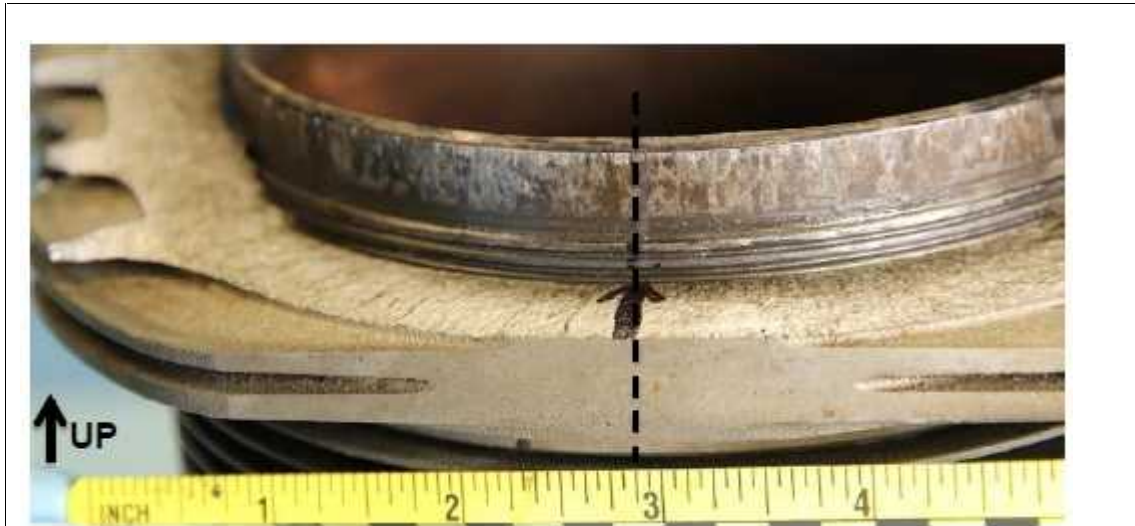
**Figura 3.** La grieta por fatiga se encuentra a unos tres hilos de rosca completos por debajo de la parte superior del cilindro. La flecha negra no marcada muestra la parte aproximadamente central de la grieta por fatiga en la cara inferior de la fractura de la cabeza del cilindro. Las secciones metalúrgicas a través del barril y de la cabeza del cilindro fueron preparadas de las áreas indicadas por la línea quebrada.

Ha sido la experiencia del Laboratorio de Materiales de la Junta de Seguridad que las grietas encontradas en la pared de la cabeza del cilindro y en el área general que correspondía a la raíz de la rosca acoplada con las roscas superiores en el barril de aleación de acero estaban relacionadas con cabezas de cilindros que fueron reemplazadas (casos que implicaron el reemplazo de cabezas de cilindro con cabezas de cilindro de Engine Components Inc.). La aplicación incorrecta del par de precarga durante el remontaje de la cabeza de cilindro de reemplazo fue la causa probable de las grietas por fatiga en las cabezas de cilindros de ECi. En el caso de los cilindros de ECi, la FAA emitió la Directiva de Aeronavegabilidad 2009-26-12 a los operadores de los aviones con motores de ciertos modelos y cabezas de cilindros de ECi, serie P/N AEL65102, para exigir inspecciones visuales repetitivas y pruebas de compresión para detectar grietas en el área de la interfaz cabeza-a-barril. Las marcas que se encuentran en la cabeza del cilindro fracturado confirman que el cilindro fracturado fue fabricado por Lycoming (esta no es una cabeza de cilindro de ECi). De acuerdo con el investigador de Ecuador, el libro de registro del motor no mostró ningún registro de desmontaje o reemplazo de una cabeza de cilindro. El agrietamiento por fatiga de la cabeza del cilindro en el área del sitio de la cabeza-a-barril es bastante inusual para un caso en el que la cabeza del cilindro no ha sido retirada para su inspección ni fue reemplazada.

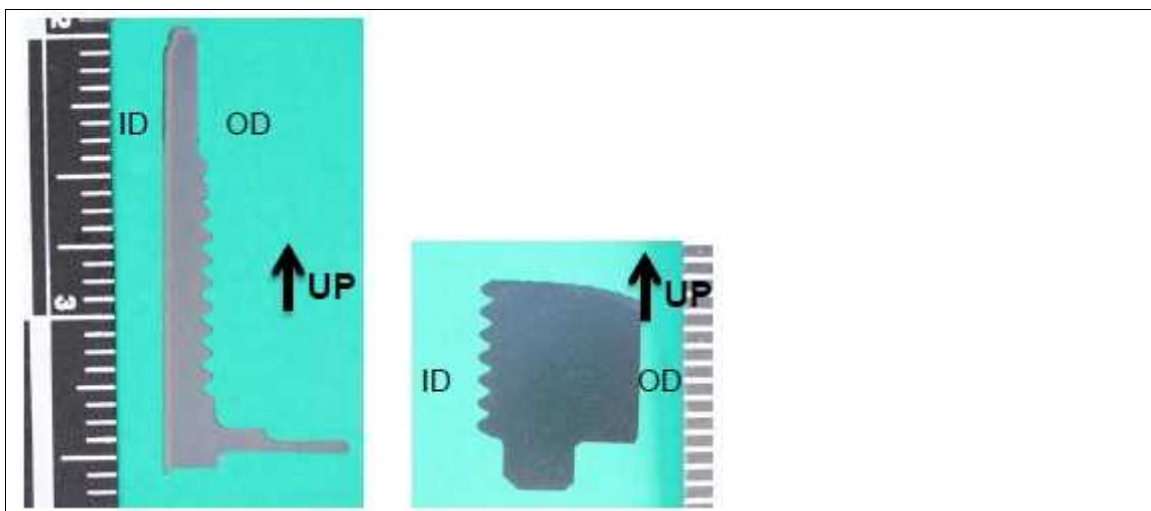
Un corte metalúrgico radial longitudinal se hizo aproximadamente a través del centro del origen de la fatiga, en el área indicada por una línea quebrada vertical en la Figura 3. La sección preparada se muestra en la Figura 4. El examen metalográfico del grabado de la cabeza del cilindro reveló una micro estructura de fundición de aluminio. Los hilos de las roscas no mostraron evidencia de daño mecánico. La cara de la sección metalúrgica fue analizada con el analizador de aleación portátil de fluorescencia de rayos X (XRF) Thermo Scientific Niton XL3t-980. Los elementos identificados en la sección y el rango de porcentaje para cada elemento fue consistente con los de una aleación de aluminio de grado 203.

Un corte metalúrgico radial longitudinal se hizo a través del barril en un lugar que coincidió con el centro del origen de las grietas por fatiga, en el área indicada por una línea quebrada vertical en la Figura 3. La sección preparada se muestra en la Figura 4. El examen metalográfico del barril de acero grabado reveló una micro estructura de martensita templada típica para una forja que fue endurecida por tratamiento térmico. La superficie adyacente al orificio contenía una banda más oscura grabada consistente con una capa de nitruro, tal como se especifica en el diseño de ingeniería. Los hilos de las roscas no mostraron evidencia de daños mecánicos.

**Figura 4.** Las secciones metalúrgicas del barril que fue grabado con 4% de reactivo Nital (izquierda); y la cabeza del cilindro que fue grabado con el reactivo Keller (derecha). Los hilos de las roscas de acoplamiento no mostraron evidencia de deformación mecánica.

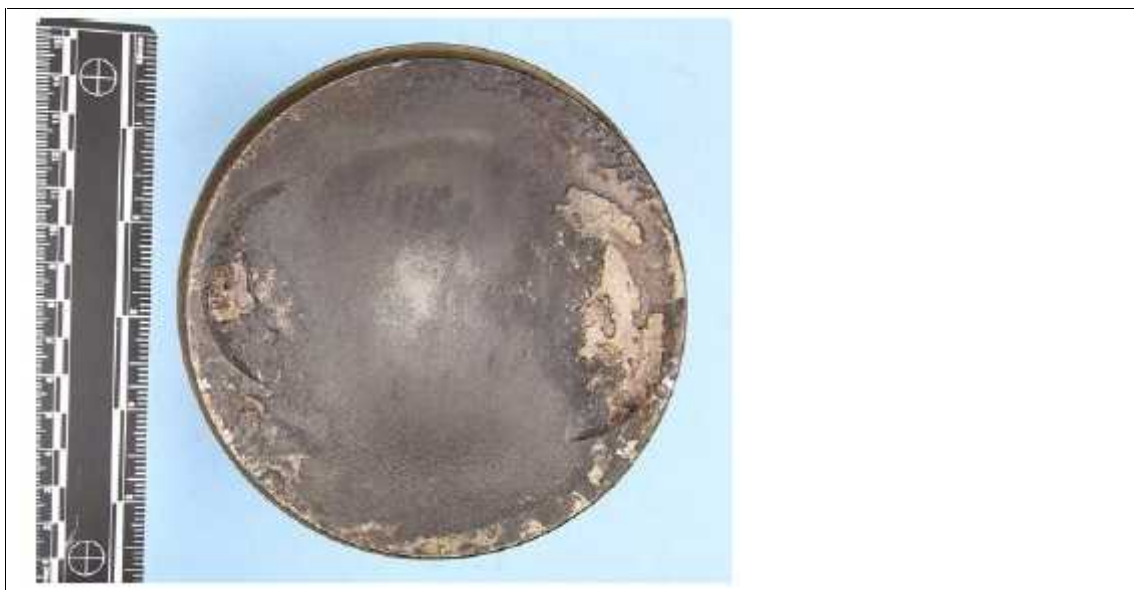
**Figura 5.** Fotografía de la superficie superior del pistón que muestra depósitos de combustión.

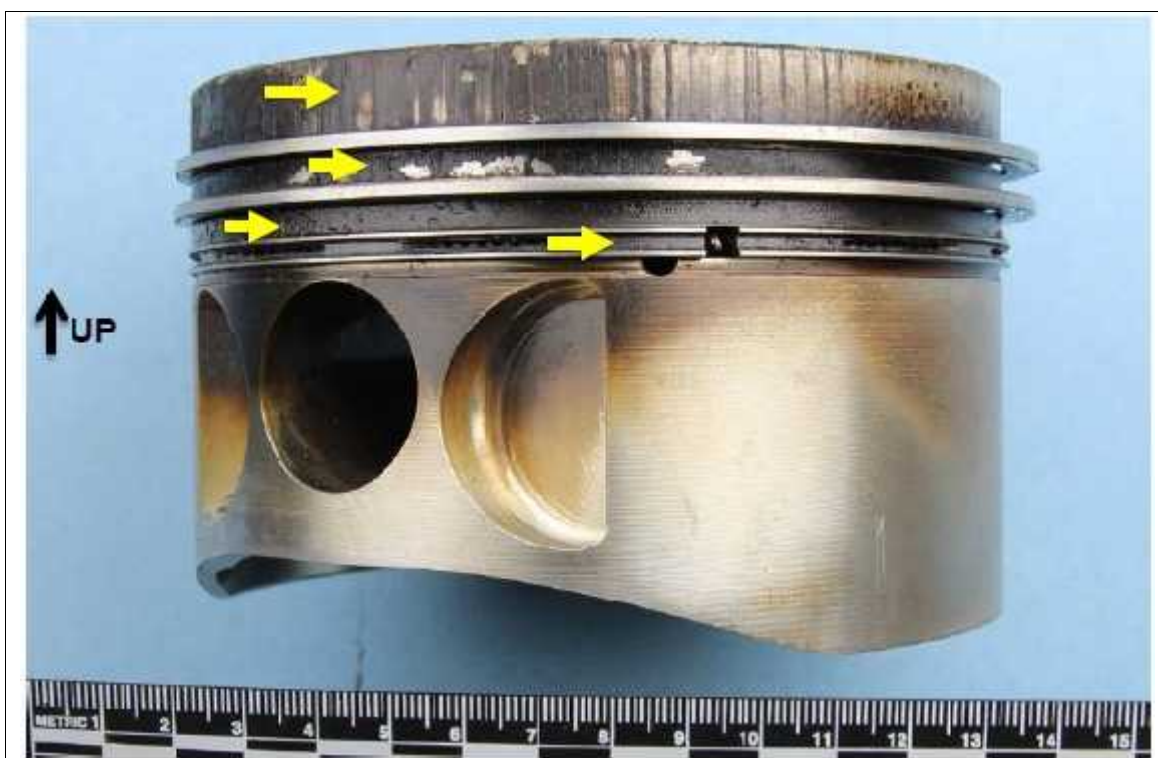
**Figura 6.** Fotografía de la vista lateral del pistón que muestra depósitos de combustión negros alrededor de la circunferencia del pistón, en las zonas indicadas por las flechas amarillas.
