## INFORME DE ACCIDENTE

Marca y Modelo de la aeronave:	AIRTRACTOR
Tipo de operación:	Fumigación
Tipo de accidente:	Pérdida de control en tierra
Fase de vuelo:	Carreteo
Fecha y hora del accidente:	17-Agosto-1999; 17:42 UTC
Lugar del accidente: Provincia: Los Rios	Pista: La Julia Cantón: Babahoyo
Coordenadas:	01°42'11"8- 79°33'06"W

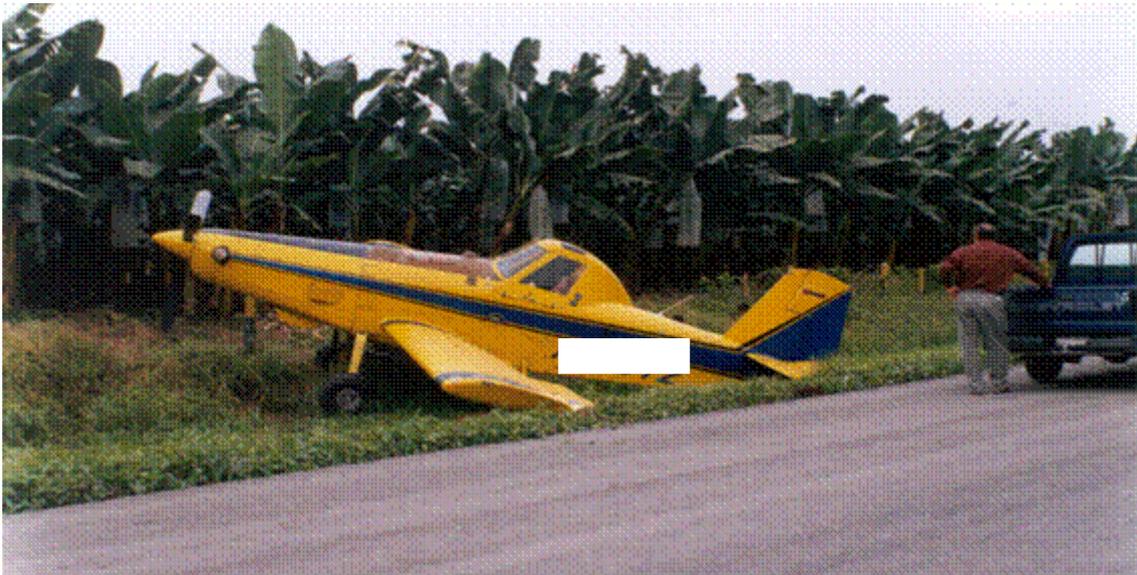
La aeronave realizaba su último pase de fumigación en las plantaciones bananeras de la hacienda "Kelly"; cuando al terminar dicho pase, inadvertidamente la aeronave colisiona con un cable de alta tensión, rompiendo la punta de una de las palas de la hélice y cortando la manguera del sistema del freno derecho, por lo cual el piloto manteniendo aún el control sobre la aeronave, decide regresar a la pista, más al aterrizar y aplicar freno derecho, este no responde, haciendo esto que se desvíe hacia la izquierda, encunetándose en el espaldón de la pista con las consecuencias (daños) anotadas.

El ala izquierda tiene rota su punta.

Destruída.

Estabilizador vertical con corrugaduras.

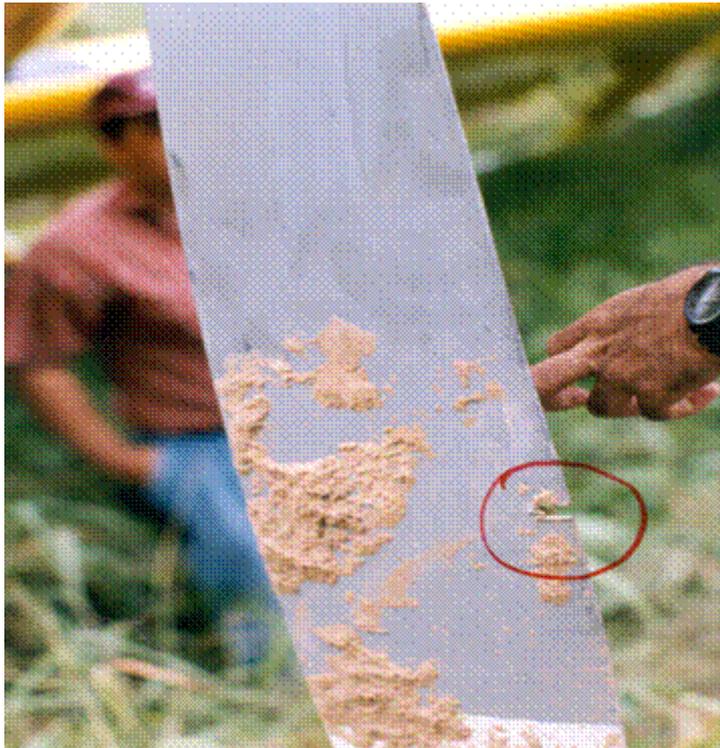
Se verificó el estado y funcionamiento del sistema de frenos de la aeronave en cuanto al líquido hidráulico, la condición de los cilindros actuadores y de las pastillas de freno se refiere, encontrándose una cortadura en la manguera del sistema del freno derecho.

- 1.- El piloto se encontraba habilitado para operar este tipo de aeronave, habiendo obtenido su habilitación el 17 de Agosto de 1988.
- 2.- El piloto tiene una experiencia de 711:11 horas en la aeronave como piloto al mando.
- 3.- La aeronave no tenía ninguna discrepancia en cuanto a su estado aeronavegable.
- 4.- La pista se encontraba en buen estado y operable.
- 5.- En la verificación del sistema de frenos, se observó que la manguera del sistema del tren derecho se encontraba rota, por lo cual este freno no respondía eficazmente.
- 6.- En la verificación de daños se evidenció que dos de las tres palas de la hélice se encontraban con daños, una con rotura en la punta en una extensión de 10 centímetros y la otra con un desprendimiento y cortadura de un centímetro; causados por una acción de corte.

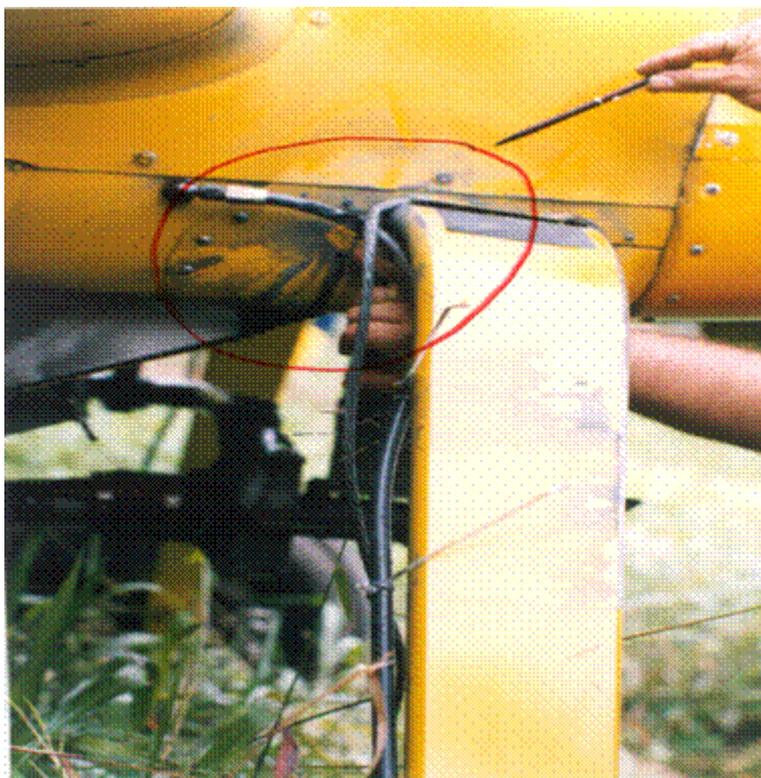
De todo lo anterior, se concluye que el piloto no tuvo la suficiente apreciación obstáculo (cable) que enfrentaba debido a que tenía como fondo vegetación tupida, razón por la cual colisiona con este, rompiéndose la punta de una de las

palas y cortando también la manguera del sistema del freno de la rueda derecha

- 1.- Que los Pilotos fumigadores se ciñan a lo que estipulan los procedimientos de seguridad operacional en cuanto a los trabajos en áreas con obstáculos se refiere.
- 2.- Que los pilotos fumigadores desechen la costumbre de fumigar plantaciones realizando pases enfrentando obstáculos (cables).
3. -Que los propietarios de plantaciones bananeras a fumigar se ciñan al cumplimiento de lo que estipula el reglamento de saneamiento ambiental bananero en su artículo 19.
