INFORME DE ACCIDENTE.

Marca y Modelo de la aeronave:	CESSNA T -188
Tipo de operación:	FUMIGACION.
Fecha y hora del accidente:	09 FEBRERO 1999, 15:00 UTC.
Lugar del accidente:	SECTOR MANUEL J. CALLE
Coordenadas:	02°21 '38"S 079°25'09"W

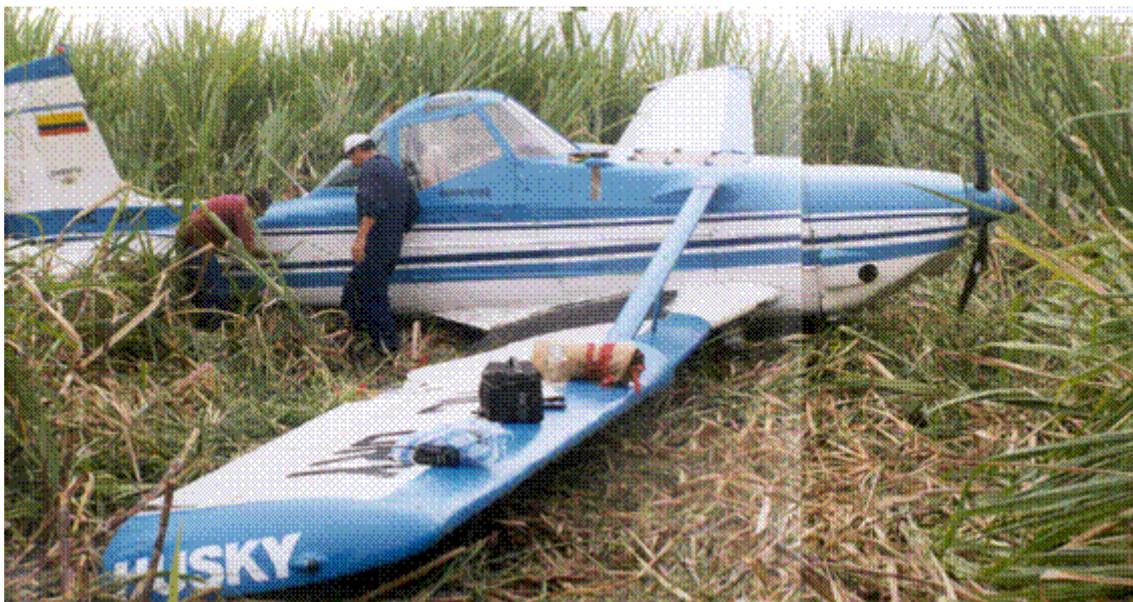
La pierna izquierda aparentemente no presenta daños, la pierna derecha por el impacto se rompió a la altura del borde de la llanta principal.

La aeronave realiza un aterrizaje forzoso en un plantío de caña de azúcar la aeronave pierde totalmente potencia y cae pesadamente fracturándose la pierna derecha del tren de aterrizaje.

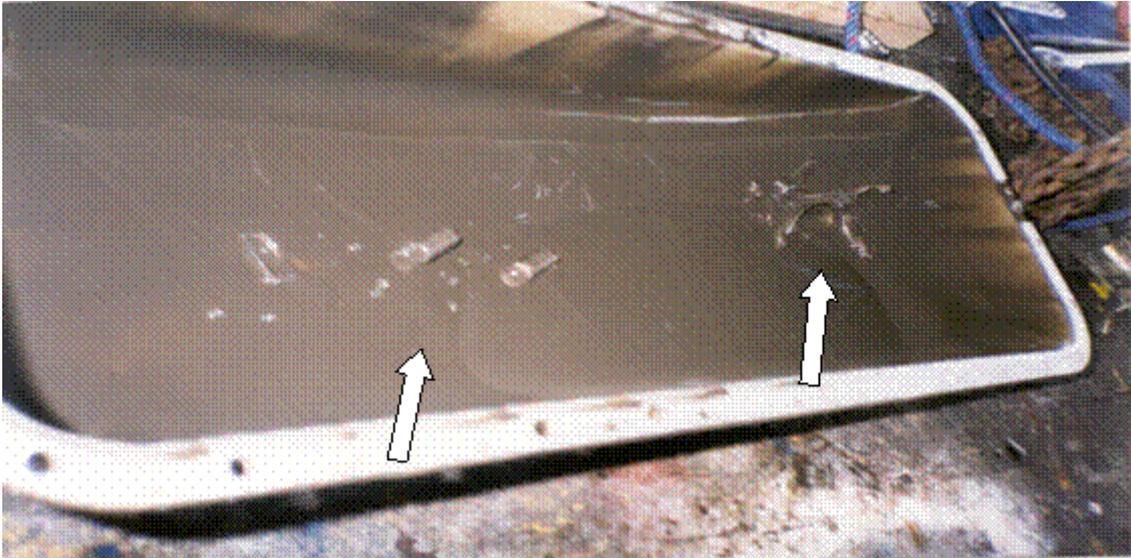
El desprendimiento del seguro de los pasadores de la contrapesa orden 4, produjo que al salirse éste, se produzca el aflojamiento de los pasadores, creando al nivel de los cilindros # 1 y 2 un desbalance que produjo una fuerte vibración, a consecuencia de esta, la chapa de bancada se destruye

provocando el trabamiento de la rotación del cigüeñal fracturándose este a la altura del codo del cilindro #2, paralizándose el funcionamiento del motor.

Restos de la chapa de bancada y pasadores

La comisión investigadora determina que la causa del accidente se produjo a consecuencia de una falla interna del motor, producto del desprendimiento del seguro de los pasadores de la contrapesa orden 4, lo que provocó una reacción en cadena culminando con la fractura del cigüeñal.

Que se realicen periódicamente análisis espectrométricos al aceite con el fin de detectar a tiempo posibles fallas internas del motor.
