## INFORME DE ACCIDENTE

| Marca y modelo de la aeronave: | Piper P A-32-260 |
| Tipo de accidente: | Pérdida de potencia / Desplome |
| Fecha y hora del accidente: | 03-agosto-1999, 14:35 UTC |

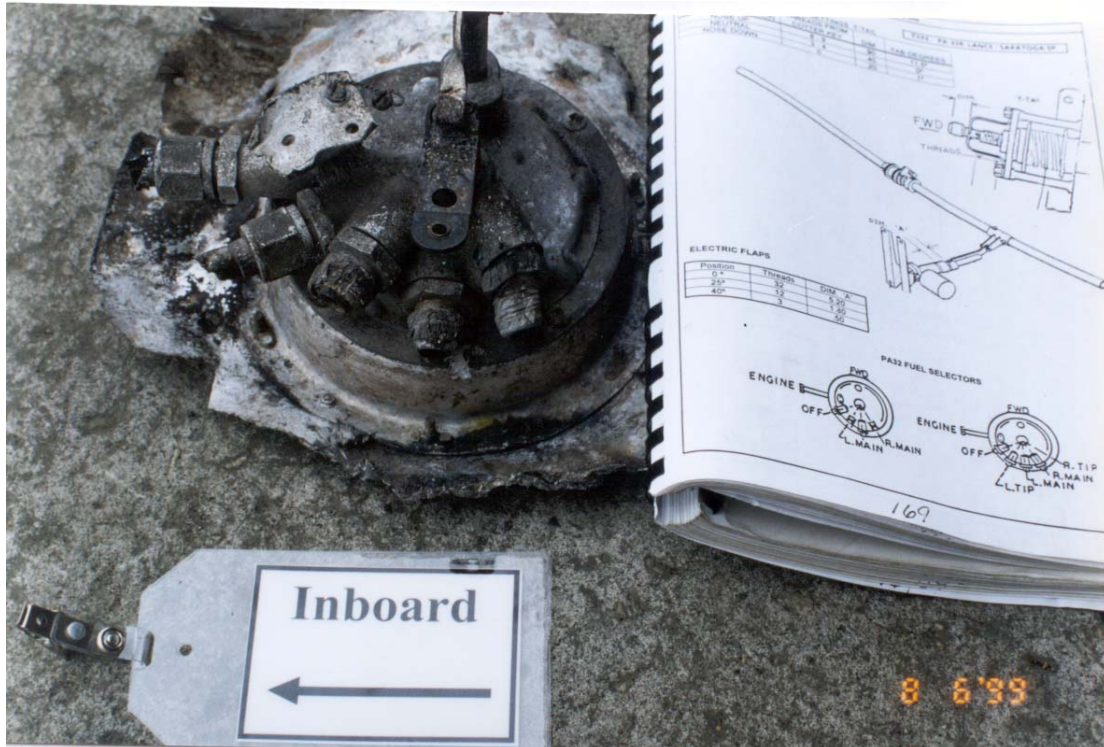
13. 14. -Según el examen practicado a la válvula selectora de combustible para determinar su estado y funcionamiento, al abrirla en su parte interior se observó que en la posición en que el disco selector se encontraba, el orificio de salida del disco respecto a las acometidas de las líneas del tanque de punta del ala derecha y la del tanque principal derecho, se encontraba ubicado entre estas, siendo su

posición a mitad de la carrera entre estas dos acometidas, evidenciándose que la válvula no estaba ubicada en la forma correcta para poder alimentar la línea de combustible que va hacia el motor, ya que en esta condición el flujo del combustible no es el adecuado para mantener funcionando al motor en forma normal durante toda la operación, llegándose a la situación de presentarse el "fuel starvation" o succión en vacío de las bombas de combustible tanto eléctrica como mecánica del motor .
