## INFORME DE ACCIDENTE

| Marca y Modelo de la aeronave: | PIPER PA- 25 -235 |
| Fecha y hora del accidente: | 08 enero 2000 22:20 UTC |
| Lugar del accidente: | Pista: Km. 35 (FUMISA) |

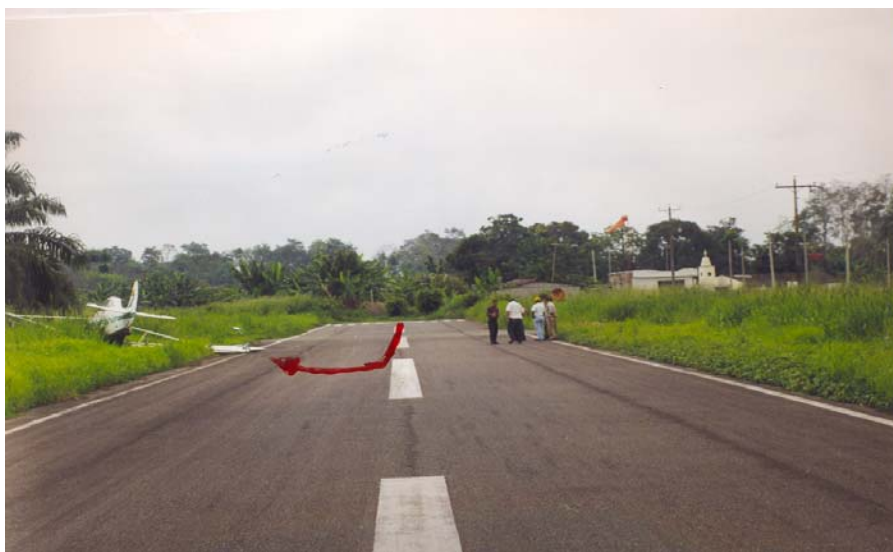
## DAÑOS SUFRIDOS POR LA AERONAVE

Rotura de la tela y deformación de la estructura tubular en la parte inferior del fuselaje.

Rota la pierna del tren de aterrizaje principal derecho.

El ala derecha tiene rota la tela en la parte inferior y deformación en la unión del ala con el fuselaje.

Alerón derecho presenta deformación en su plano.

La hélice tiene rotas las puntas de la pala 5 cm.

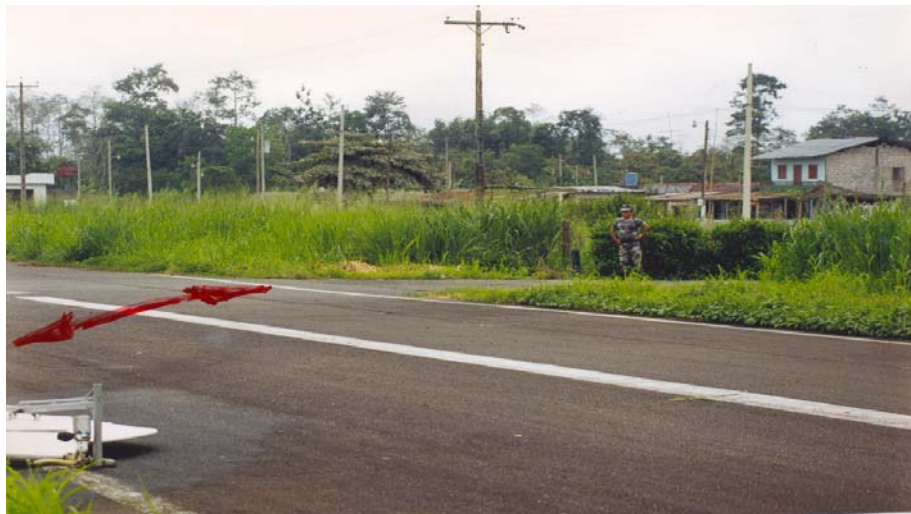
6.- Existe una vía de ingreso que cruza la pista muy cerca de la cabecera 36, que era desde donde la aeronave estaba realizando su carrera de despegue.

7.- Esta vía de ingreso es usada por el personal de la Escuela de Formación Policial, ubicada junto a la pista en asunto, siendo utilizada en forma frecuente tanto por vehículos así como por personas que salen y entran desde y hacia la mencionada escuela.

9.- No existe un paso o vía perimetral alrededor de la pista a fin de evitar el cruce de vehículos o personas a través de la misma en el área de la cabecera 35.

3.- Que se cierre o clausure el cruce existente en el área de la cabecera 35 y se construya una vía perimetral alrededor de la pista o un paso antes de las cabeceras para el cruce de vehículos o personas.
