INFORME DE ACCIDENTE

Marca y modelo de la aeronave:	Dornier DO - 28 D2
Tipo de operación:	Regular
Tipo de accidente:	Pérdida de potencia
Fase de vuelo:	Crucero
Fecha y hora del accidente:	05-Marzo-2004, 22:55 UTC
Lugar del accidente:	Sector "Río Rey", Provincia Guayas
Coordenadas:	02°21'58" S - 79°52'01" W

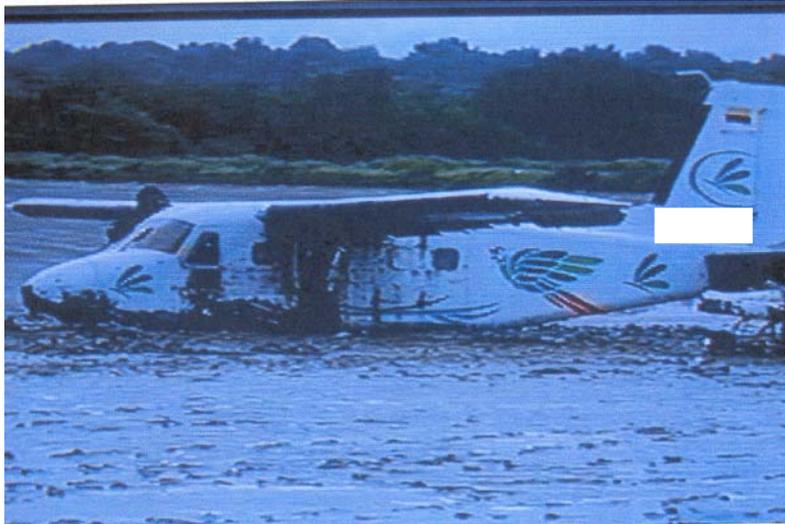
DAÑOS SUFRIDOS POR LA AERONAVE

Motores: Los motores se desprendieron de la viga de soporte, los mismos que sufrieron los siguientes daños: El motor izquierdo sufrió la deformación total de sus capotas y carenajes, rotura de las líneas de combustible, de aceite y sistema eléctrico.

Fuselaje: El fuselaje sufrió la rotura de la viga que soporta el tren de aterrizaje principal y los dos motores, rotura del domo de nariz y deformaciones de las láminas en la parte inferior del fuselaje.

Hélices: Tanto la izquierda como la derecha quedaron totalmente destruidas, igual que sus gobernadores por el impacto con el fango de la piscina de la camaronera.

Tren de aterrizaje: Principal: destruido

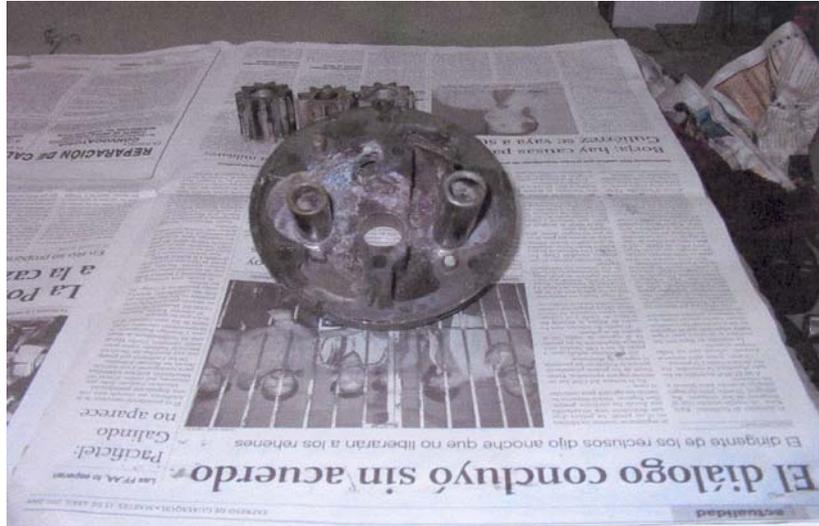
El motor derecho(Nº2) sufrió la rotura del cigüeñal en el punto donde se acopla la

hélice por el impacto contra el fango, destrucción de las capotas, desprendimiento de un magneto, rotura de las cañerías de combustible, manguera de aceite, sistema de escape de gases, arneses de ignición y sistema eléctrico.

A este motor no se le pudo realizar ningún chequeo de compresión de cilindros debido a la rotura del cigüeñal.
