**INFORME DE ACCIDENTE OCURRIDO EL 12 DE MAYO DEL 2005,  
EN EL SITIO CALUGURO, CANTON SANTA ROSA**

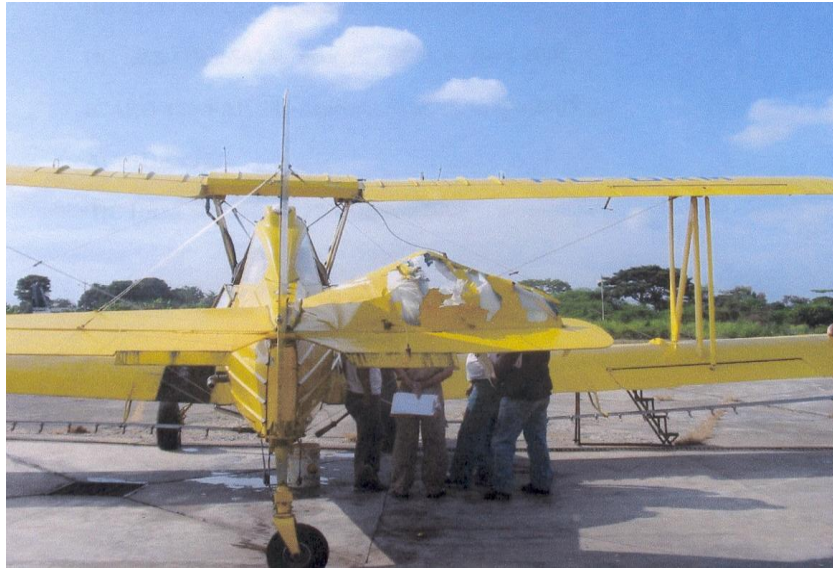
**HELICE:** Una pala tiene corrugación menor a 5 pulgadas de la punta, otra tiene doblamiento de unos 10 grados en la punta y melladura a unas 20 pulgadas de la punta, y la tercera pala tiene golpe y melladura a 20 pulgadas de la punta.

**ALA DERECHA INFERIOR:** Hendidura en la riostra vertical delantera; roto el aislador de templadores de los planos superior e inferior; orificios, hendiduras y doblamiento en el recubrimiento del ala en el sector "camino de gato"; doblamiento y rotura del punto de unión y rotura del soporte del sistema aspersor; orificio en la sección central del ala, aparente dobladura de la ceja delantera de la viga delantera.

No hubo restos y la aeronave impactó el obstáculo (antena) con la hélice y el ala inferior derecha.

Que se realice por parte de la compañía propietaria un a inspección pre - trabajos en el área a trabajar para detectar posibles obstáculos y tomar las precauciones del caso.

Que los pilotos reporten la presencia de posibles obstáculos y comuniquen a operaciones de la compañía la ubicación exacta de los mismos y se tomen medidas preventivas.
