**INFORME DE ACCIDENTE OCURRIDO EL 26 DE MARZO DE 2006,
EN LA HACIENDA "LAS VIOLETAS"**

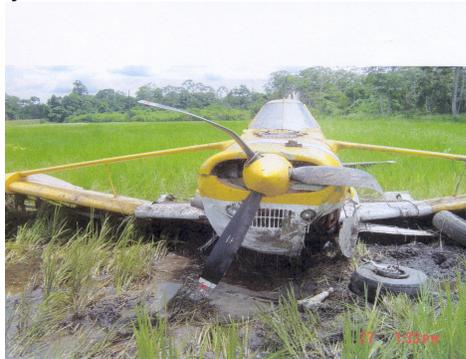
El ala derecha tiene golpes y rotura en el intradós y extradós y también en el borde de ataque.

El ala izquierda tiene rota la punta y presenta golpes en el intradós y el extradós.

Tren de aterrizaje principal desprendido en su totalidad.

El patín de cola destruido en su totalidad.

El fuselaje tiene daños estructurales y deformaciones.

El motor presenta golpes externos y rotura del carter.

La hélice tiene doblada las palas hacia adentro, lo que demuestra que el motor estaba sin potencia.

El estabilizador horizontal del lado derecho tiene golpes y abolladuras.

No hubo dispersión de restos, la aeronave toca el terreno con su tren principal, pero en su desplazamiento se topa con un montículo de tierra, lo que hace que este se desprenda de su anclaje y el avión invierta el sentido de su desplazamiento.

Que se verifique la presencia de agua en el combustible antes de cada vuelo.
