INFORME DE ACCIDENTE OCURRIDO EL 20 DE SEPTIEMBRE DE 2006, EN RECINTO MALEMBO

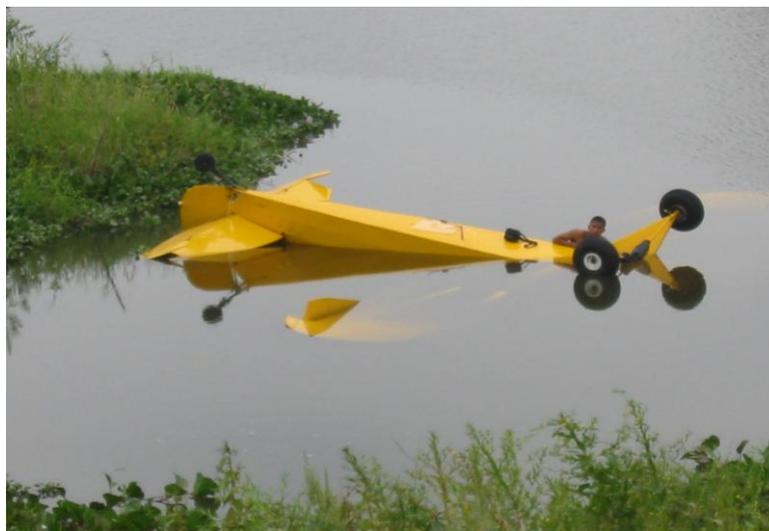
- TIMON VERTICAL ROTO EN LA PARTE INFERIOR Y TORCIDO
- PLANO HORIZONTAL DERECHO TORCIDO EN LA PUNTA
- CABINA ROTO PARABRISAS SUPERIOR, DELANTERO Y VENTANAS
- ROTO REVESTIMIENTO DE LAS ALAS
- ROTOS LOS MONTANTES DE LAS ALAS
- CARENAJE DEL MOTOR HUNDIDO
- INSTRUMENTOS SE ENCUENTRAN CON AGUA
- EL MOTOR SE ENCONTRO CON LODO Y AGUA

El impacto de la aeronave con el agua fue de frente consecuentemente esta se capoteo y se detuvo en esa posición, debido a la poca profundidad del agua la aeronave no se hundió, por lo brusco del golpe el timón vertical se rompió en su parte inferior al igual que los parabrisas de la cabina; no hubo derrame de combustible ni dispersión de restos, y debido a que el impacto fue ya con el motor apagado no hubo dobladuras en las palas de las hélices.
