## INFORME DE ACCIDENTE AERONAVE PIPER PA-25 OCURRIDO EL 26 DE JULIO DE 2007

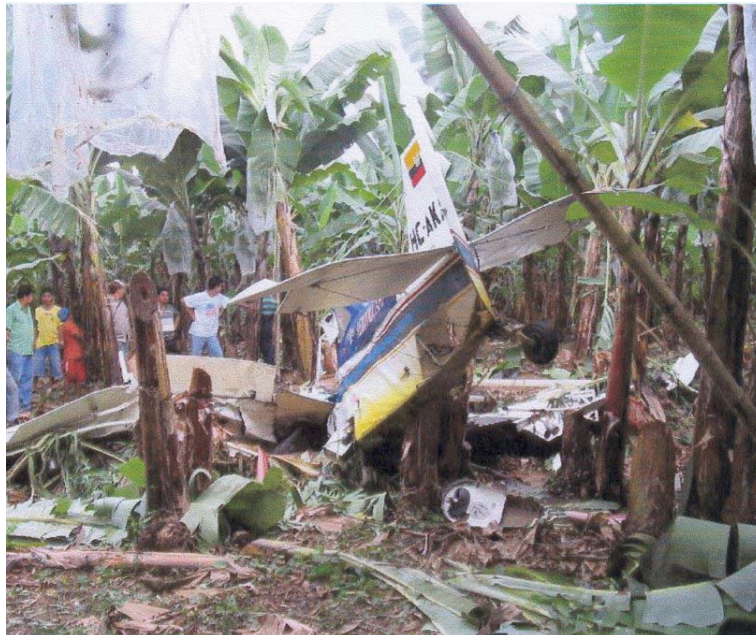
La aeronave entra en una pérdida total de control durante el giro de procedimiento de ingreso a pase, la actitud de la aeronave al caer es de picada el impacto se produce en terreno blando lodo húmedo, el ángulo de choque contra la superficie fue de 80 grados aproximadamente, producto de esto el motor y la hélice quedan enterrados en la superficie 40 centímetros aproximadamente, la parte frontal comprendida por el tanque de combustible y hopper se comprimen y destruyen completamente al igual que la cabina, todos los elementos y partes de la aeronave se encontraban en su posición no existió desprendimiento en vuelo.
