## INFORME DE ACCIDENTE

| Marca y Modelo de la aeronave: | CESSNA A-150-L. |
| Fecha y hora del accidente: | 16 JULIO 99, 13:30 UTC. |
| Lugar del accidente: | SECTOR CAMARONERA FINCACUA<br>PROV. DEL GUAYAS. |

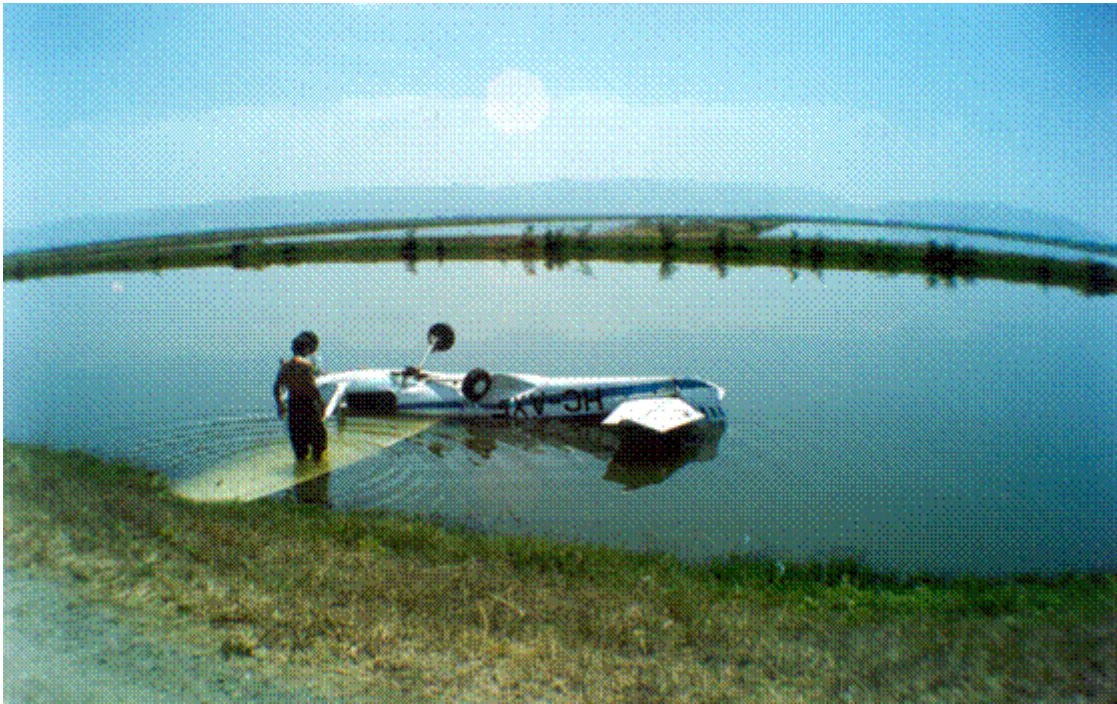
La aeronave despegó de Guayaquil para realizar un vuelo de instrucción al S.W. de la estación sobre la pista de Chongon, durante todo el vuelo el alumno piloto se encontró al mando de la aeronave, en esta instrucción se efectuaron procedimientos: maniobras a baja altura: "s" y "8" sobre caminos, aterrizajes de 180° y 360°, maniobras de máximo rendimiento: virajes de máximo rendimiento, chandeleos y ochos perezosos, luego de una hora de estos procedimientos al retornar a Guayaquil a aproximadamente 400 a 500 pies en ascenso, el motor pierde potencia totalmente, ese momento el instructor toma los mandos y procede a realizar la emergencia, tratando de aterrizar en un muro de piscina camaronera, al topar tierra la aeronave ingresa y se ladea hacia la izquierda, la misma que resbala en vista que el terreno no está preparado y se fractura el tren derecho, posteriormente la aeronave capotea y

cae en un reservorio de agua de la camaronera.

Hundimiento y desprendimiento de la piel desde la estación 49.69 hasta la estación 133.31.

Fuselaje torcido.

Corrugación del fuselaje desde la estación 8.37 hasta la estación 49.69

Dobladura de la punta de una de las palas hacia adentro unos 15 grados proximadamente.

Rota y desprendida del fuselaje la pierna derecha del tren, al igual que las cañerías del freno.

Rota la punta del ala izquierda, corrugación en la piel del intrados y extrados.

Ala derecha tiene corrugación en la piel del intrados y extrados.
