INFORME DE ACCIDENTE

| Modelo de la aeronave | : Cessna 172; |
| Lugar del accidente | : Km. 38 vía Puyo-Macas, Parroquia Simón Bolívar |
| Fecha y hora del accidente | : 31 de julio de 1999. 17:07 UTC |

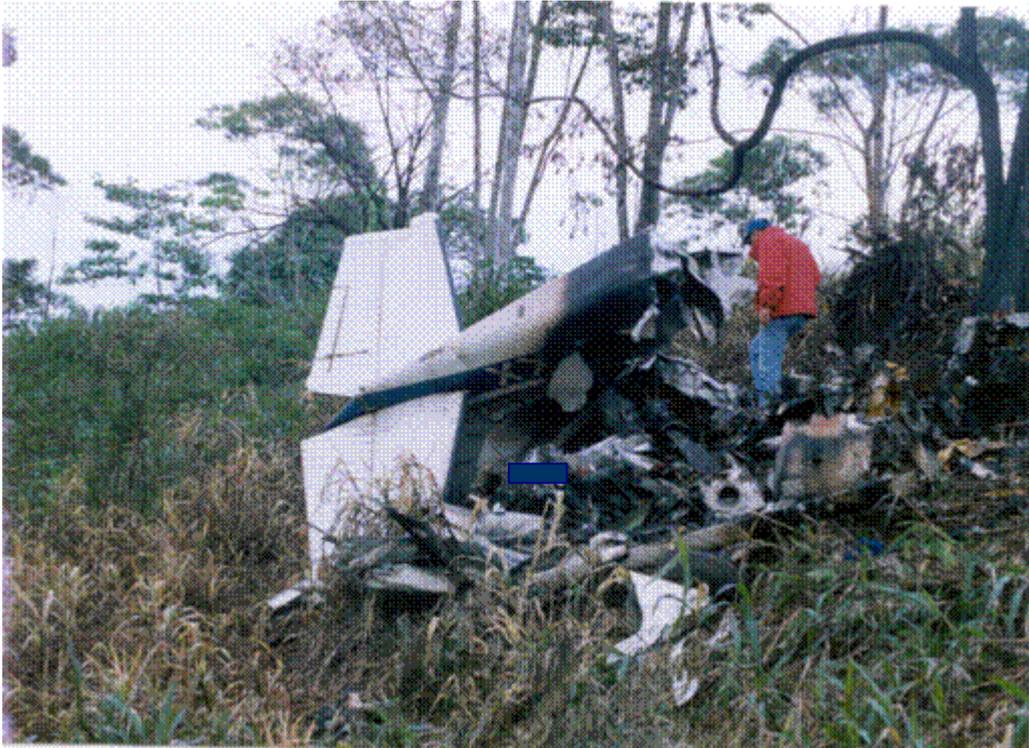
La aeronave fue encontrada incendiada a 10 M.N. de la pista Uyuimi, luego de haberse impactado contra la ladera de una colina, a 3.300 pies de elevación

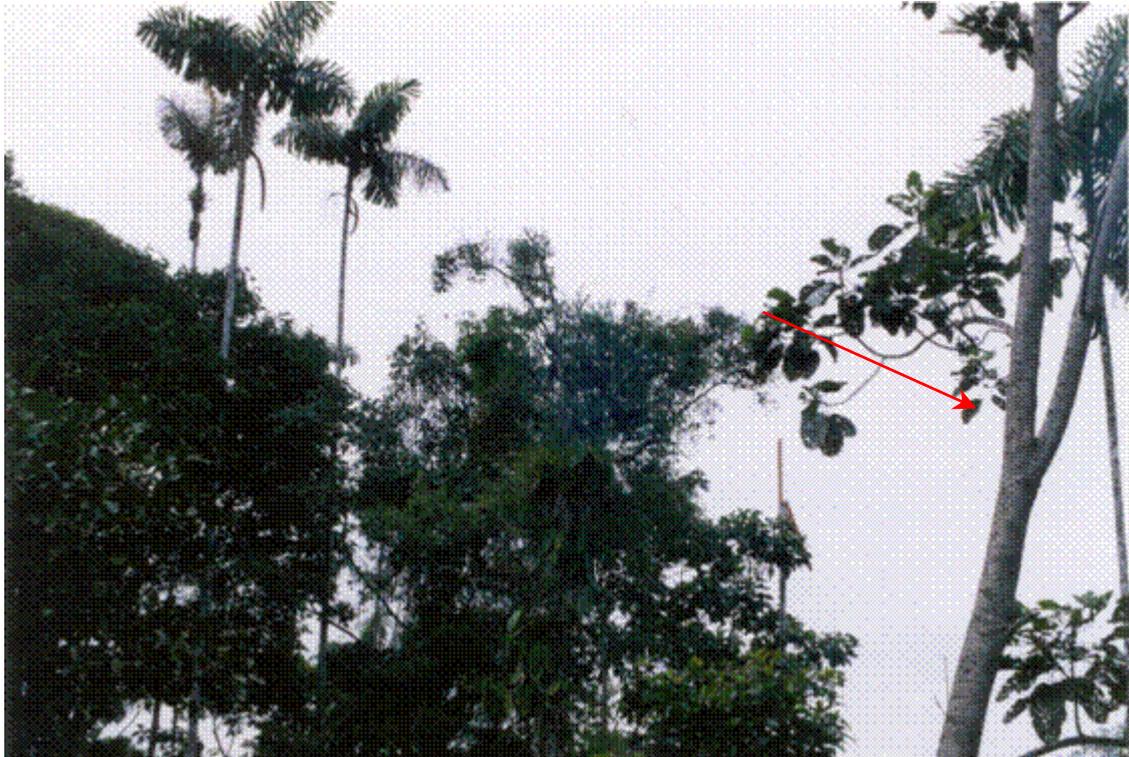
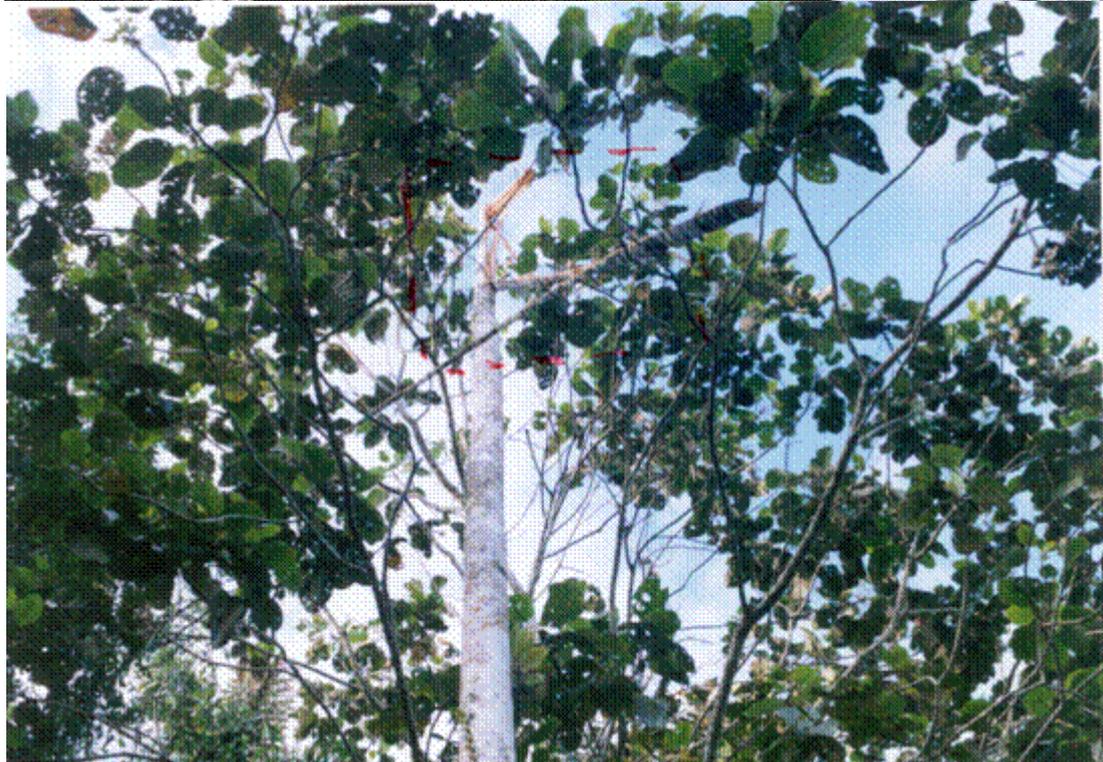
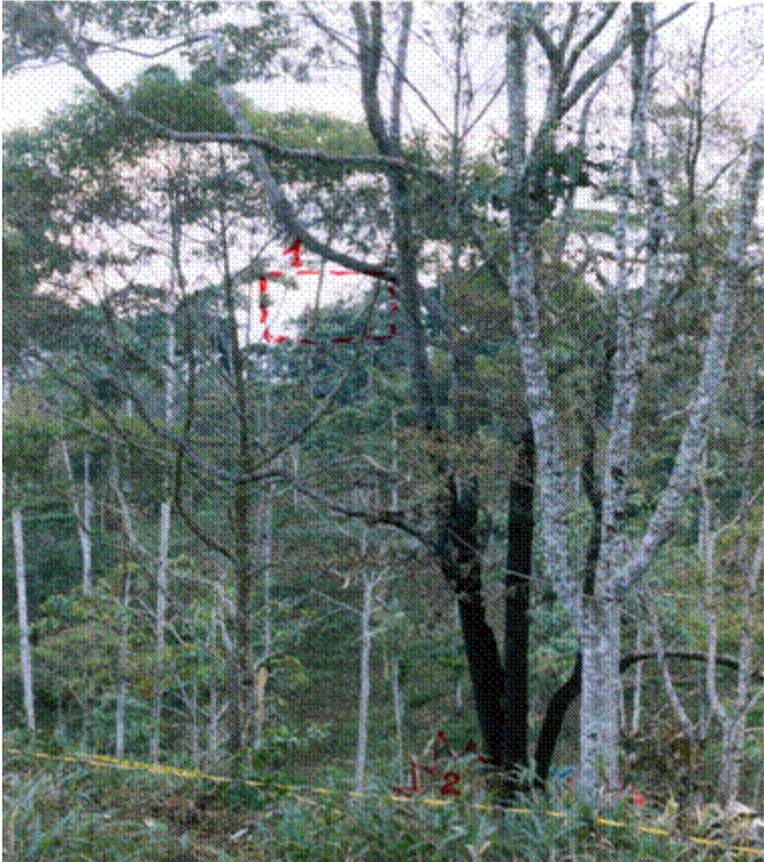
El primer impacto de la aeronave fue contra dos árboles de 30 m. de altura ubicados en la cima de una colina de 3.300 pies de elevación la cual se

encuentra en la trayectoria de vuelo y por lo tanto necesariamente deben sobrevolarla las aeronaves que se dirigen a la pista de Uyuimi. Producto de este impacto se rompió el parabrisas cuyos pedazos quedaron esparcidos 15 m. por delante del los árboles, siguiendo un rumbo de 133 grados, (rumbo que el avión debía seguir para llegar a su destino, la pista de Uyuimi).

El impacto final se produjo 90 m. después del primero y, fue en la cima de otra pequeña colina. La hélice y el motor, hasta el panel de instrumentos, quedaron enterrados entre las raíces de los árboles.

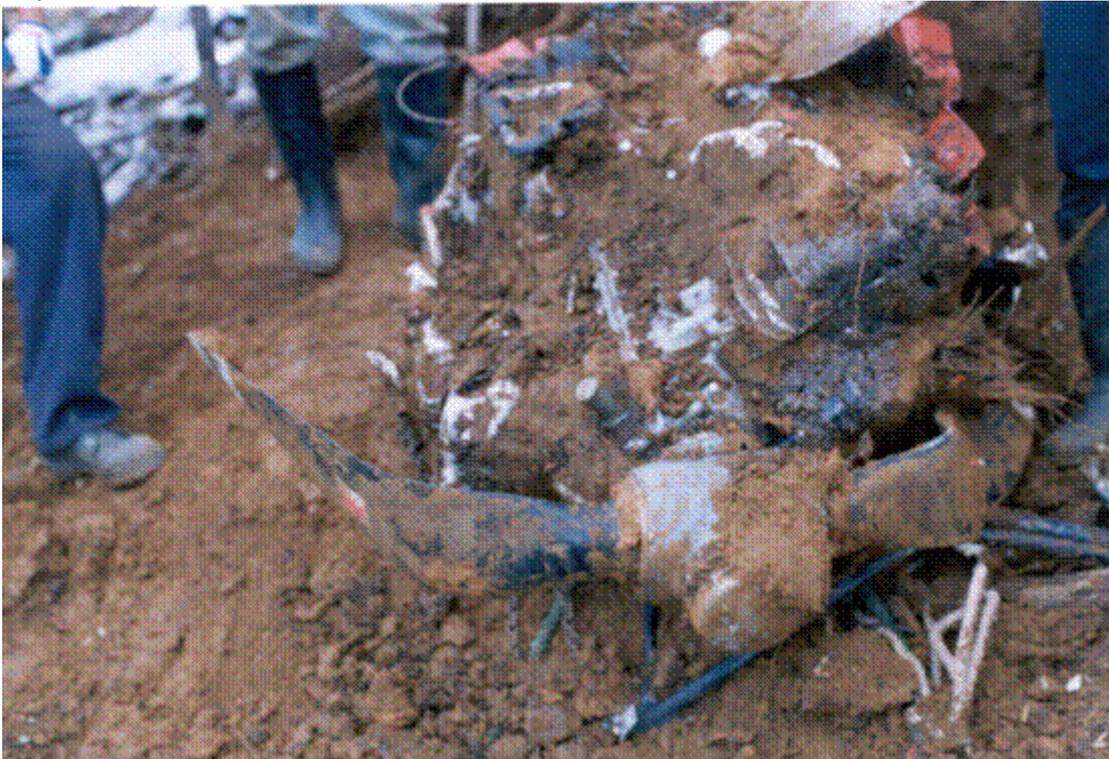
La hélice de la aeronave tenía sus dos palas dobladas hacia atrás en un ángulo de 90 grados.

Los daños exteriores que presenta el motor de la aeronave son producto del impacto final.

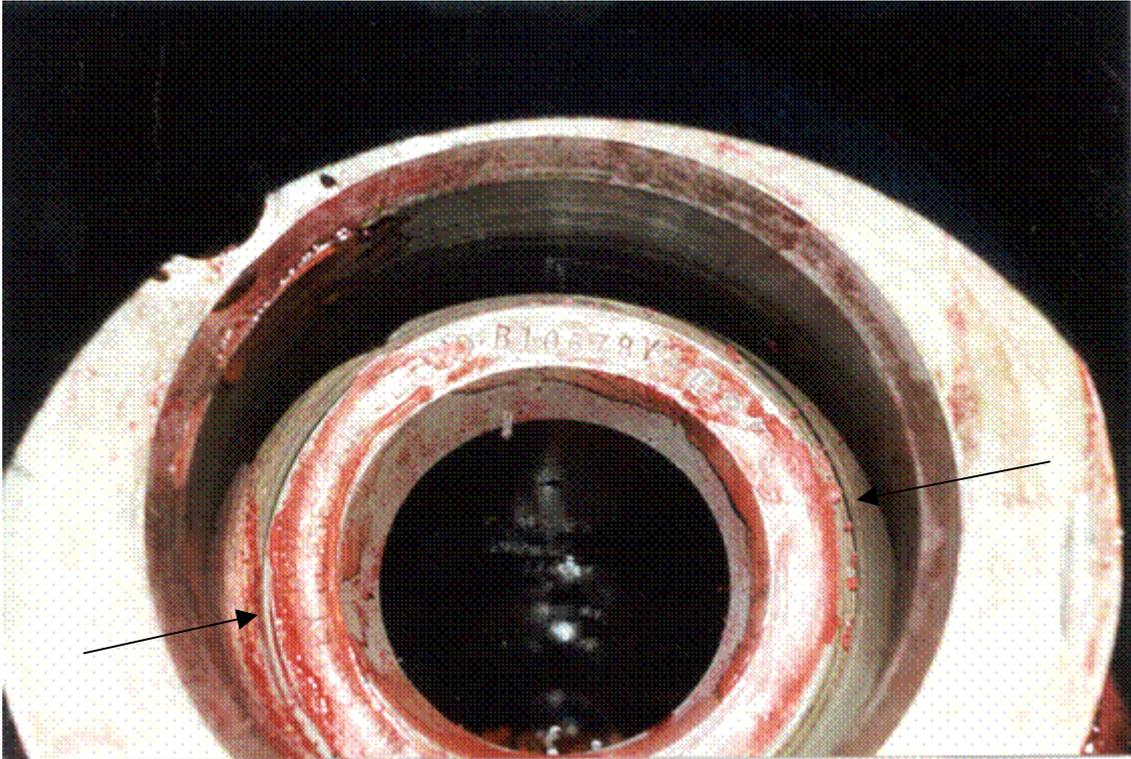
El examen de las deformaciones de palas determinó que la hélice estaba girando al momento del primer impacto, aunque por las deformaciones debido al choque contra el terreno y su enterramiento no fue posible estimar con que potencia estaba funcionando.

La pala número 2, serie B10678YS, no pudo ser desmontada del cubo por las deformaciones sufridas debido a los impactos.

El paso de la hélice al momento del choque era de aproximadamente $11,7^\circ$, valor que corresponde al ángulo de paso más bajo.
