## INFORME DE ACCIDENTE.

| Marca y Modelo de la aeronave: | CESSNA T -303 |
| Fecha y hora del accidente: | 12 de mayo de 1999, 13:55 UTC. |
| Lugar del accidente: | Pista KM-35 Prov. Los Ríos |

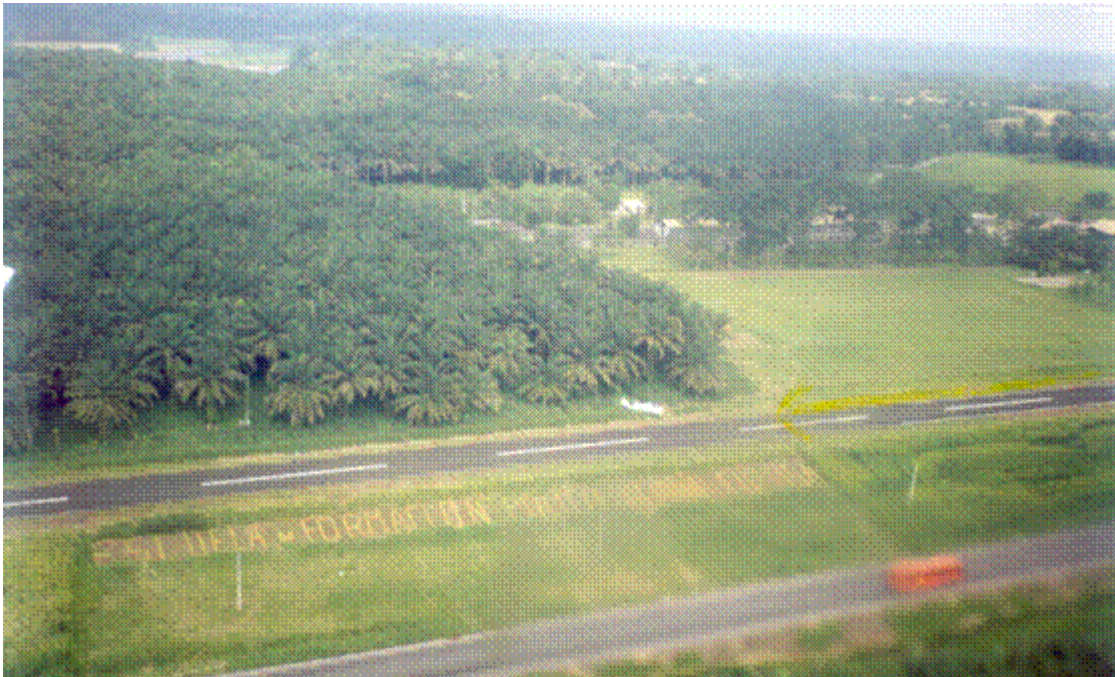
La aeronave despegó del aeropuerto de Guayaquil con destino la pista KM-35, previo al aterrizaje, el piloto efectuó el reconocimiento de la pista, la aproximación se realizó a una velocidad de 80 nudos, al cortar el acelerador la aeronave se desplomó, por lo que el piloto tiró la cabrilla hacia atrás, la aeronave topó ruedas en el centro de la pista y se desvió hacia la derecha, el piloto intentó recobrar la trayectoria correcta pero no aplicó el freno izquierdo, por lo que la aeronave se salió de la superficie de aterrizaje, rodando 250 metros sobre el espaldón de pista y en su trayecto el ala derecha golpeó con los postes de cemento del cerramiento, el tren de aterrizaje delantero se desprendió provocando un giro de 180° respecto a su trayectoria hasta

detenerse por completo 300 metros a partir del sitio de tope de ruedas y a 5 metros fuera del borde de pista
