## INFORME DE ACCIDENTE

El día 22 de junio de 1999, la aeronave Helio Courier HT295, realizaba un vuelo desde la pista de Tsuntsuimi hacia Macas transportando, además del piloto, un pasajero y cuarenta libras de carga.

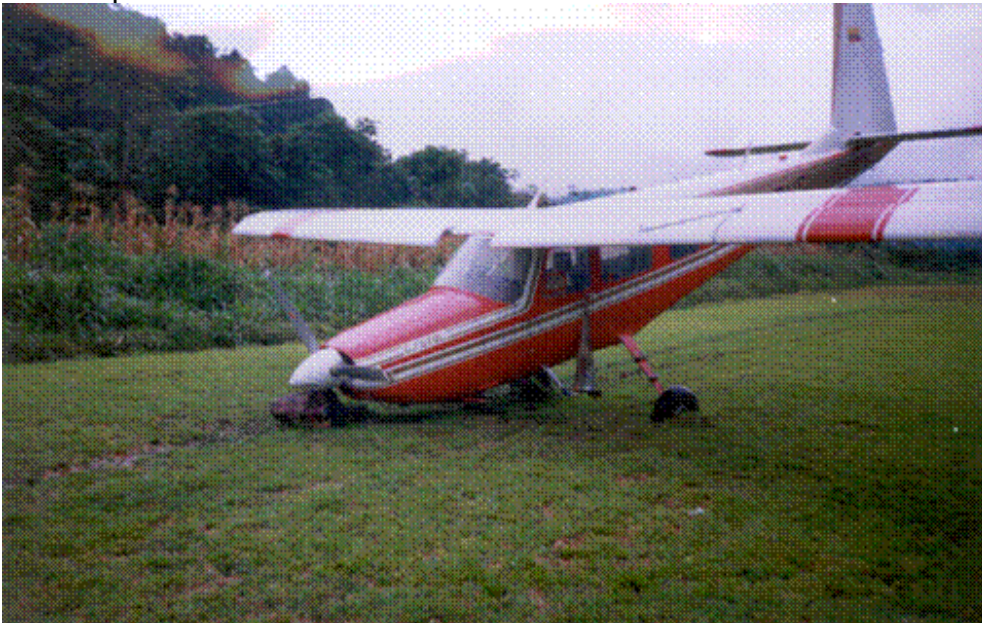
Al alcanzar los 320 m. de la pista, se rompió el tren de aterrizaje de nariz, y la aeronave quedó sobre el eje de la pista, inclinada sobre su nariz.

La aeronave sufrió la rotura del tren de nariz y rajaduras de la capota inferior.

La aeronave se detuvo a 320 metros del umbral 09 y quedó asentada sobre su nariz. El tren de aterrizaje de nariz, que se desprendió, quedó junto a la aeronave.

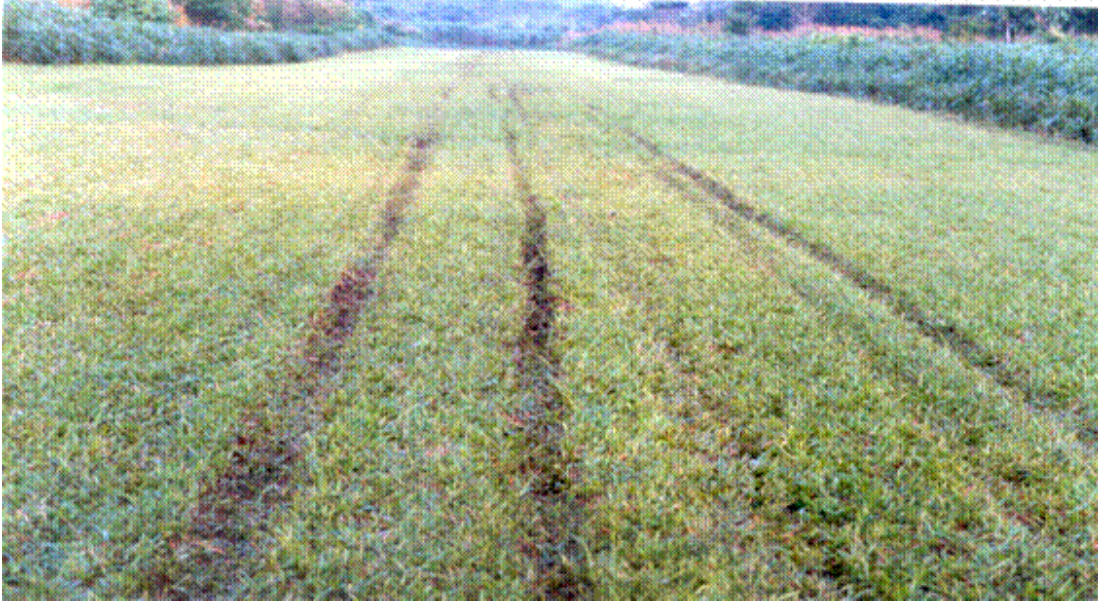
En la inspección de campo se comprobó que la superficie rodadura de la pista estaba cubierta por hierba de 15 cm. de altura y sumamente blanda, por lo que a pesar del poco peso que tenía la aeronave, durante la carrera de despegue sus ruedas se hundieron 10 cm. haciendo que no logre alcanzar las velocidades requeridas para esta operación.

Que la operación hacia y desde esta pista se cumpla únicamente cuando esté seca.

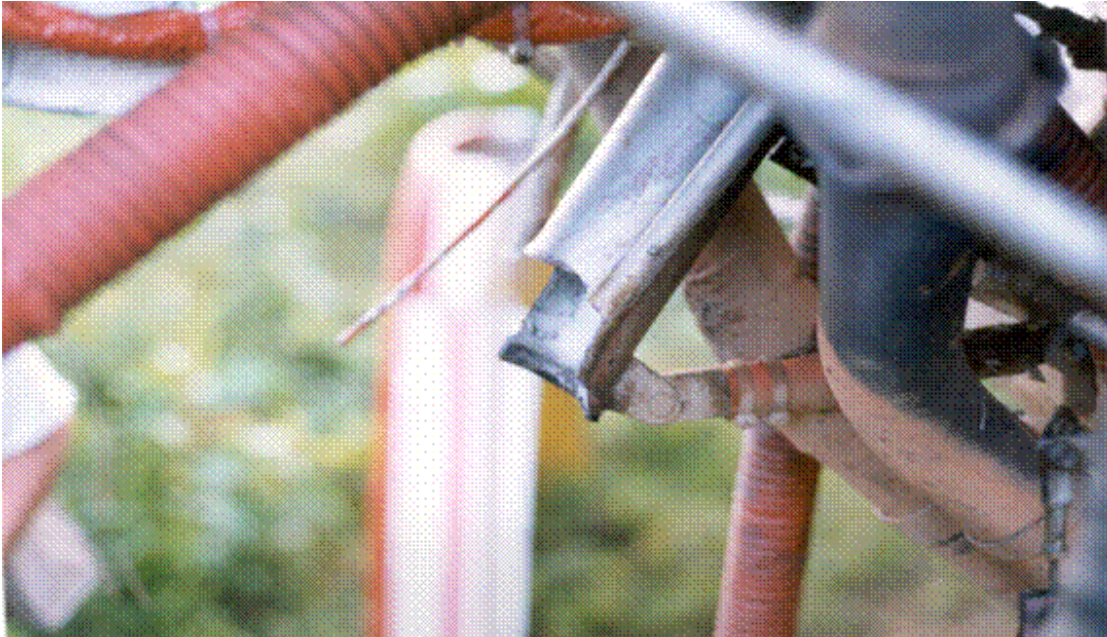
El examen de la fractura permitió establecer que presentaba una marcada zona de fatiga en casi todo el contorno del soporte del tren de nariz, provocado por los años de servicio y las condiciones de las pistas donde normalmente opera esta aeronave.

Las condiciones de la pista provocaron que este elemento termine de romperse.

La Junta Investigadora determina que el accidente se produjo por la fatiga que tenía el tren de nariz.

Que se efectúe un chequeo periódico del tren de aterrizaje de las aeronaves que operan en este tipo de pistas.
