## INFORME DE ACCIDENTE

Marca y Modelo de la aeronave:	AVIODECO-PUAO-AC-05
Tipo de operación:	FUMIGACION
Fecha del accidente:	20 JULIO 2000
Lugar del incidente:	PISTA SAMUEL QUIMI, PROV. DE EL ORO

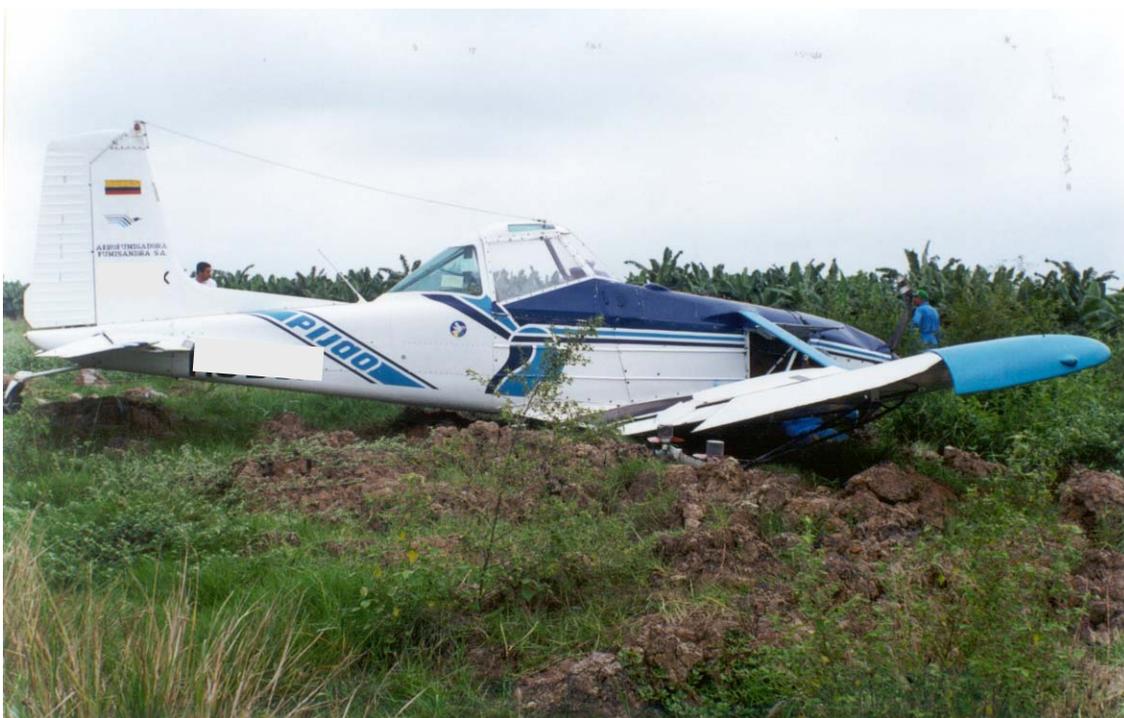
La estructura tubular rota en los puntos de anclaje con el tren de aterrizaje y destruidos las láminas de revestimiento parte inferior del fuselaje.

Las capotas inferiores destruidas y el motor presenta golpes en su parte inferior y además sufrió parada brusca.

Destruída totalmente dobladuras en espiral en una de las palas, las otras dos presentan dobladuras hacia adentro de aproximadamente 40°

El ala derecha se encuentra fracturado todo el borde de ataque.  
El ala izquierda presenta fractura en la viga principal y deformación en el borde de ataque, alerón semidestruído de igual manera el flap.

Este se desprendió de la estructura, la pierna derecha presenta dobladura.

Elevador izquierdo destruido en un costado de su soporte con el plano fijo.

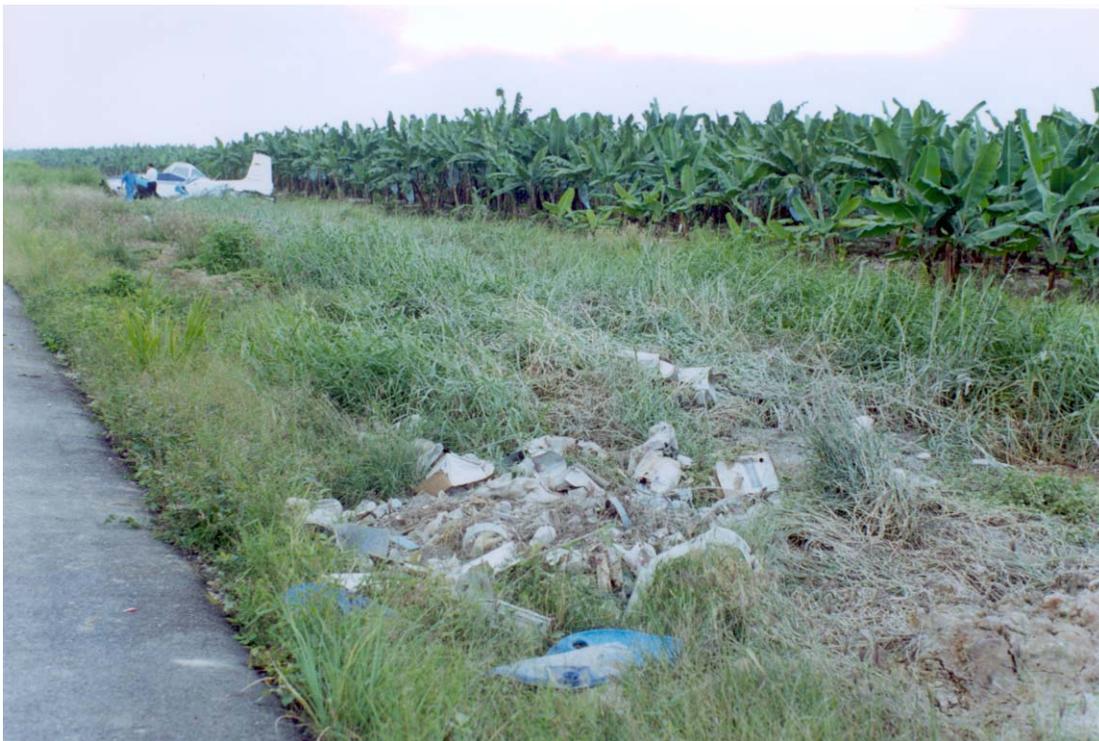
El piloto inicia su carrera de despegue y durante el recorrido se percata de la presencia de una persona en bicicleta que se encontraba en la pista, a pesar de que esta persona abandona la pista al ver la presencia de la aeronave, ésta se mantiene cercana al borde de pista por lo que el piloto se desplaza hacia el lado derecho con el fin de evitar el impacto con esta persona, consecuentemente el boom del ala derecha ingresó al espaldón, el cual no había sido rozado y mantenía maleza de una altura de 1,60 metros, durante un recorrido de 150 metros el boom va impactando con la maleza a tal grado que provoca un piboteo al lado derecho ocasionando que la aeronave se desplace lateralmente, se desprenda el tren principal por completo y se fracture el ala derecha, la potencia que mantenía era la máxima de despegue lo que ayudó a que la aeronave no se desplace hacia un canal de drenaje y mantenga su desplazamiento dentro del espaldón sin embargo el motor sufrió graves daños a consecuencia de los impactos de la hélice contra el terreno; los factores que produjeron este accidente determinan la existencia de un riesgo latente ya que el alto de la maleza, la basura y la acumulación de tierra en el espaldón ocasionaría en cualquier momento un accidente.

La comisión investigadora estima que la causa del accidente se debió a las malas condiciones de mantenimiento en que se encontraba el espaldón de la pista.

Que las compañías tomen en cuenta todas las previsiones de mantenimiento de pistas con el fin de que si estas no prestan las facilidades necesarias para operar se abstengan de volar .

Que los pilotos reporten a sus compañías las condiciones de pista mediante reportes ISP o cualquier otro tipo de documento con el fin de mantener un control en este tipo de problemas u otros que podrían ocasionarse.
