## INFORME DE ACCIDENTE

Marca y Modelo de la aeronave: MOONEY M20k-231

Fecha y hora del accidente: 20 de agosto de 2000 16H32 (Z)

Lugar del accidente: Pista del aeropuerto Simón Bolívar de Guayaquil.

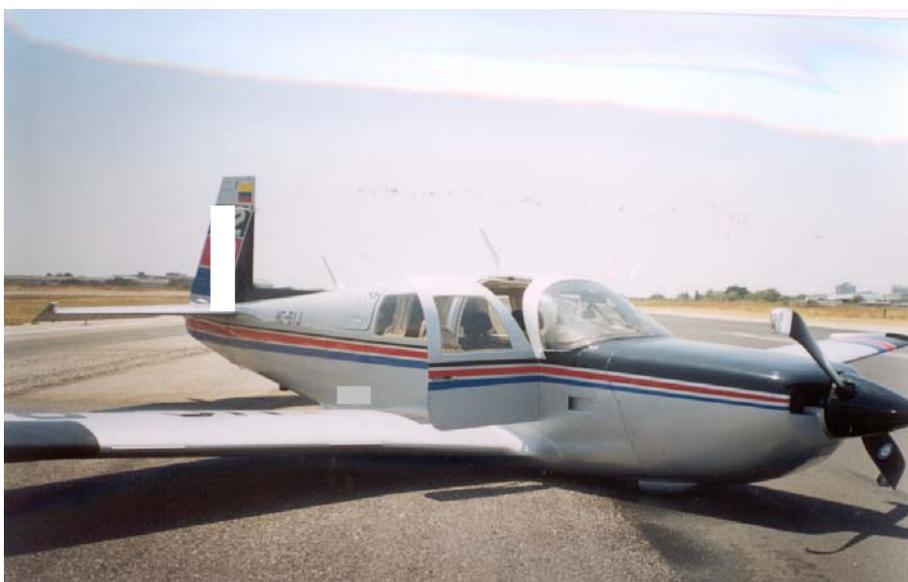
Presenta dobladuras en toda la parte inferior del fuselaje (panza) además se rompieron las antenas del ADF y el DME.

Daños internos, por impacto de hélice en la pista.

Totalmente destruida, presenta dobladuras hacia atrás 60 grados

Con daños internos por golpe durante el aterrizaje. Compuertas de los trenes deformados

1. Que se recuerde a los pilotos la obligación de utilizar la lista de chequeo.
2. Que el motor sea enviado a una estación reparadora reconocida por la FAA.
