INFORME DE ACCIDENTE

MARCA Y MODELO DE LA AERONAVE:	Bell, 206 L-1
TIPO DE OPERACIÓN:	Trabajos aéreos
RUTA DEL VUELO:	Coca-OBE (01° 10'08" S, 075° 53'26" W)
PERSONAS A BORDO:	Dos
FECHA Y HORA DEL ACCIDENTE:	25 de mayo del 2001, 21:25 UTC
LUGAR DEL ACCIDENTE:	Cercanías del pozo AMO B, coordenadas 00°57'23" S, 076°13'23" W, provincia del Napo.
FASE DEL VUELO:	Ruta
TIPO DE ACCIDENTE:	Pérdida de control en vuelo, Impacto con el terreno

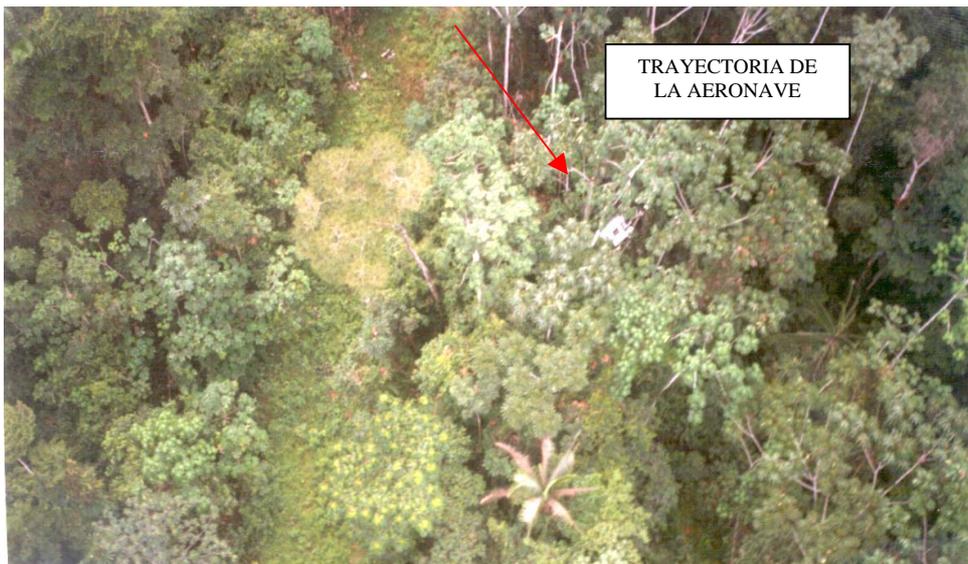
INFORMACIÓN SOBRE LOS RESTOS DE LA AERONAVE Y EL IMPACTO

La aeronave tenía un rumbo de 90 grados cuando se produjo un impacto con la carga externa, la que golpeó contra un árbol, a 12 metros del suelo, arrancando de su copa una rama de 10 metros de longitud. Luego, los tanques de diesel que transportaba impactaron a 7 metros del suelo contra dos árboles entre los cuales pasó la carga, 19 metros más adelante. En este sitio, la eslinga quedó colgando en el árbol del lado izquierdo, a 16 metros de altura.

El extremo de la eslinga con el gancho que se sujeta al helicóptero estaba cerca del suelo, 4,7 metros después y la carga, con la malla intacta y todavía enganchada a la eslinga, estaba 2,5 metros adelante.

El helicóptero cayó 7,5 metros más allá y quedó asentado sobre su costado derecho, orientado hacia los 040 grados.

Junto a la nariz del helicóptero se encontró la parte posterior del tail boom, la que estaba en posición vertical y en dirección contraria a la de la aeronave. El rotor de cola, mostraba las palas rotas casi simétricamente cerca de su base, y el estabilizador vertical tenía hundido todo el borde de ataque del plano superior.
