INFORME DE ACCIDENTE

MARCA Y MODELO DE LA AERONAVE:	Cessna R172K
TIPO DE OPERACIÓN:	Aviación General, Escuela, Vuelo de Instrucción
PERSONAS A BORDO:	Dos
FECHA Y HORA DEL ACCIDENTE:	4 de diciembre del 2001, a las 00h38 UTC (19h38 hora local del 3 de diciembre del 2001)
LUGAR DEL ACCIDENTE:	Quito, Laderas del Pichincha, Loma Ingapirca, COORDENADAS: 00° 10,99´ S, 078° 31,83´ W
FASE DEL VUELO:	Ruta
TIPO DE ACCIDENTE:	Impacto contra el terreno

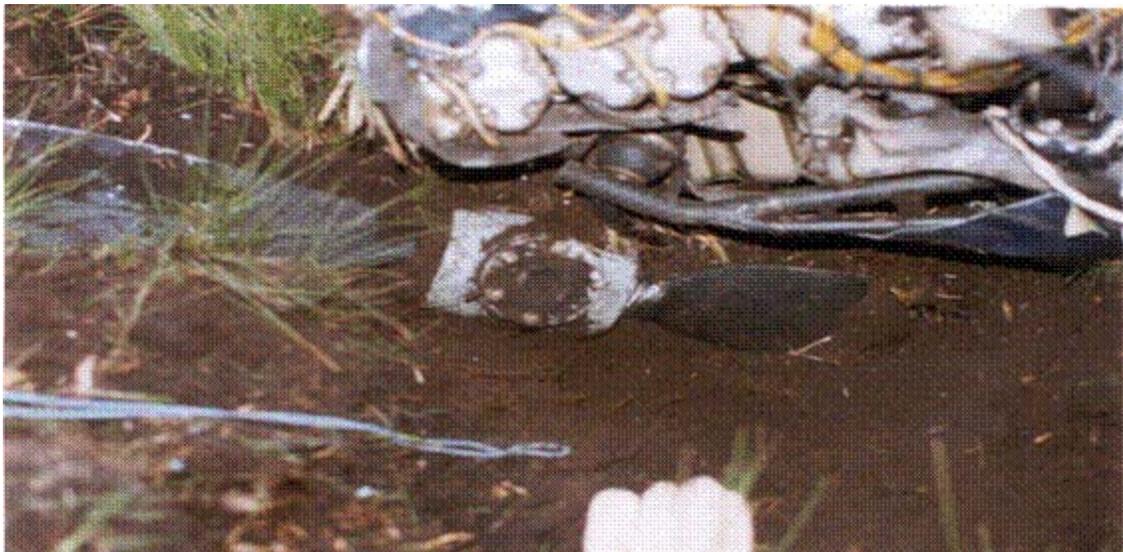
Las verificaciones realizadas en el sitio del suceso sobre las condiciones de la aeronave al momento del impacto, tales como integridad de la estructura, condición de bujías, aceite, estado y conexiones cañerías, cables del sistema eléctrico, estado de la hélice y características de la fractura de su eje, estado de los cables y accesorios para transmisión de movimientos a las superficies de control y características de los daños recibidos, así como la falta de reportes por parte de la tripulación respecto a una posible falla durante la realización del vuelo, permiten concluir que las superficies de control y el motor del avión estaban trabajando normalmente. Las lesiones sufridas por la tripulación son concordantes con un impacto a alta velocidad, lo que corrobora que el motor estaba funcionando.

No se conocieron de fallas en las otras aeronaves, abastecidas con el mismo combustible, que hagan presumir una posible contaminación que pudiera haber afectado el funcionamiento del motor. Para este vuelo la aeronave fue abastecida

hasta completar la capacidad total de los tanques y en el lugar del accidente se encontró que se estaba derramando por los daños que sufrieron las alas debido al impacto.

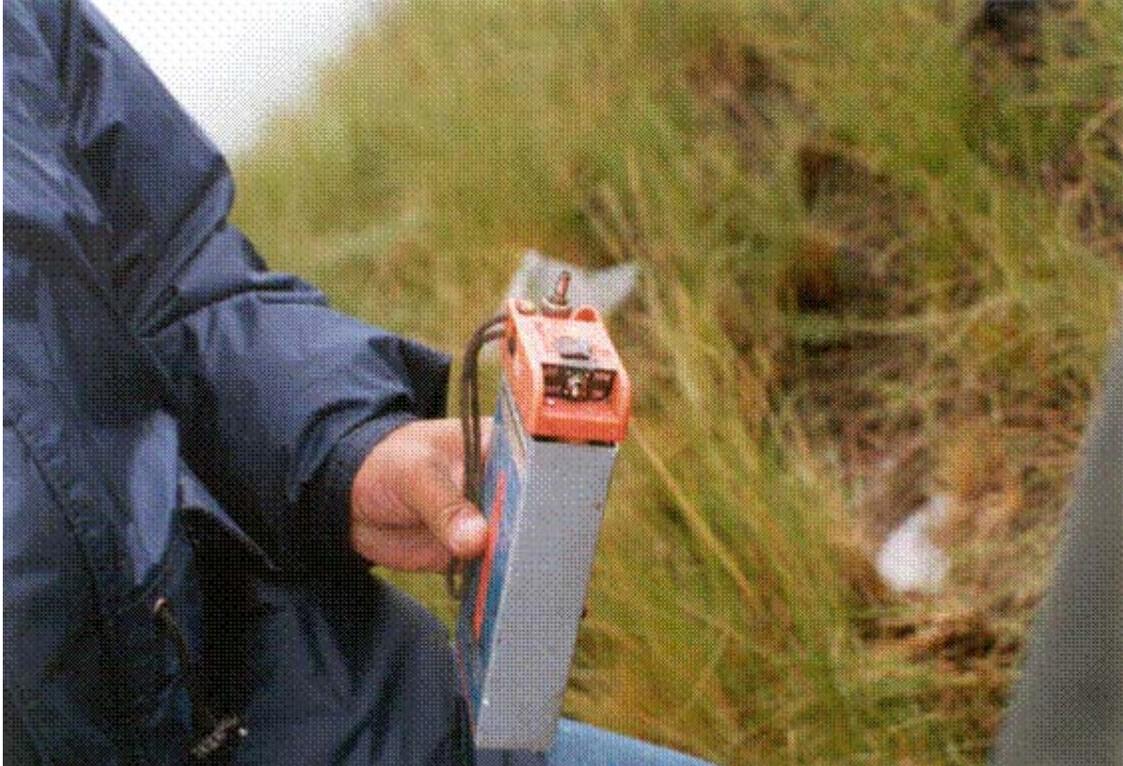
Se presume que durante la última inspección de mantenimiento, cumplida el 8 de noviembre del 2001, como parte de los trabajos se manipuló el transmisor localizador de emergencia ELT e inadvertidamente el switch quedó en la posición de apagado (OFF), en lugar de armado (ARM) por lo que aun cuando sus baterías se encontraban en buen estado, pues debían cambiarse en enero del 2003, no se activó, impidiendo la localización del avión la misma noche del suceso.

No se pudo establecer el motivo por el cual la aeronave estaba configurada con 10 grados de flaps, condición inusual para la fase de vuelo en que se encontraba la aeronave.
