INFORME DE ACCIDENTE

Marca y modelo de la aeronave:	CESSNA T -188C y PIPER PA-25
Tipo de operación:	Fumigación
Tipo de accidente:	Colisión de aeronaves en vuelo
Fase de vuelo:	trabajos / traslado
Fecha y hora del accidente:	28-marzo-2002, 14:50 UTC
Lugar del accidente:	Sector pista San Juan, cantón La Maná, Provincia Cotopaxi

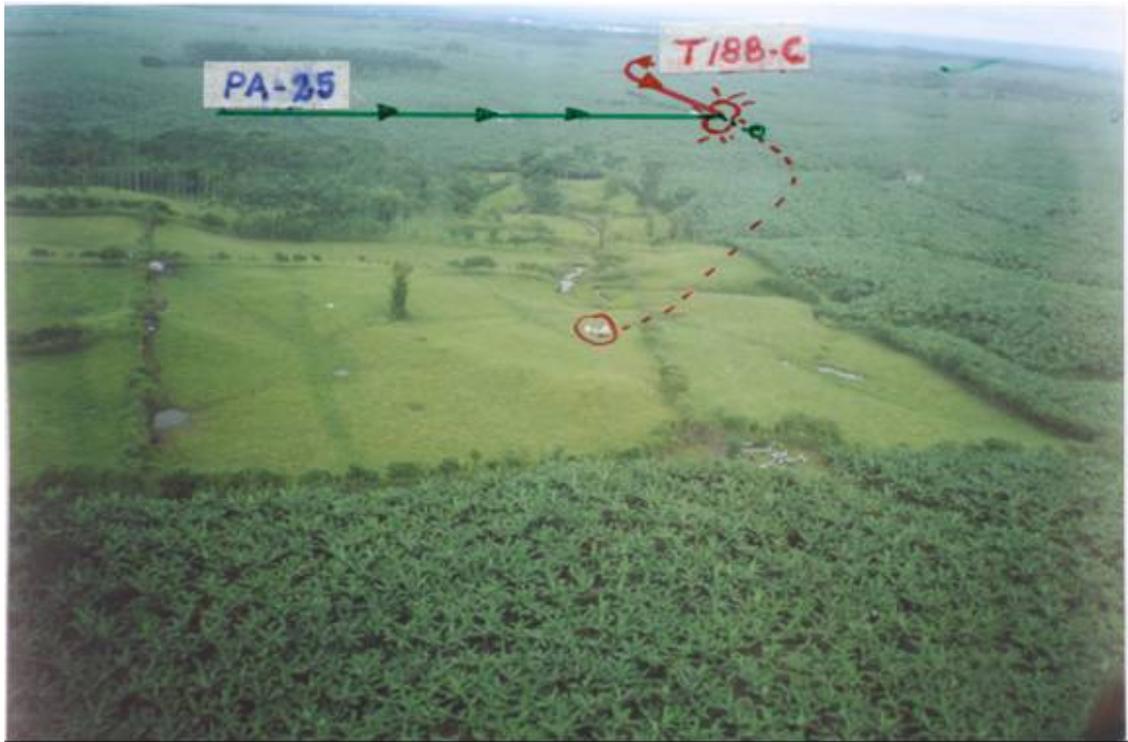
Encontrándose sobrevolando la plantación para fumigar y disponiéndose a iniciar el pase para proceder a aplicar el producto, se percata que por el lado derecho se acercaba rápidamente una aeronave, cuyo piloto tardíamente inicia una maniobra evasiva ascendiendo y virando hacia la derecha para evitar la colisión, por lo que simultáneamente toma la acción de bajar la nariz para no colisionar con la aeronave que se le enfrentaba, pero lamentablemente topa la hélice con el ala derecha y le corta parte de la punta del ala por lo que pierde velocidad, pero logra botar la carga y ganar altura realizando luego un aterrizaje forzoso en un potrero en vista de no poder continuar con el vuelo.

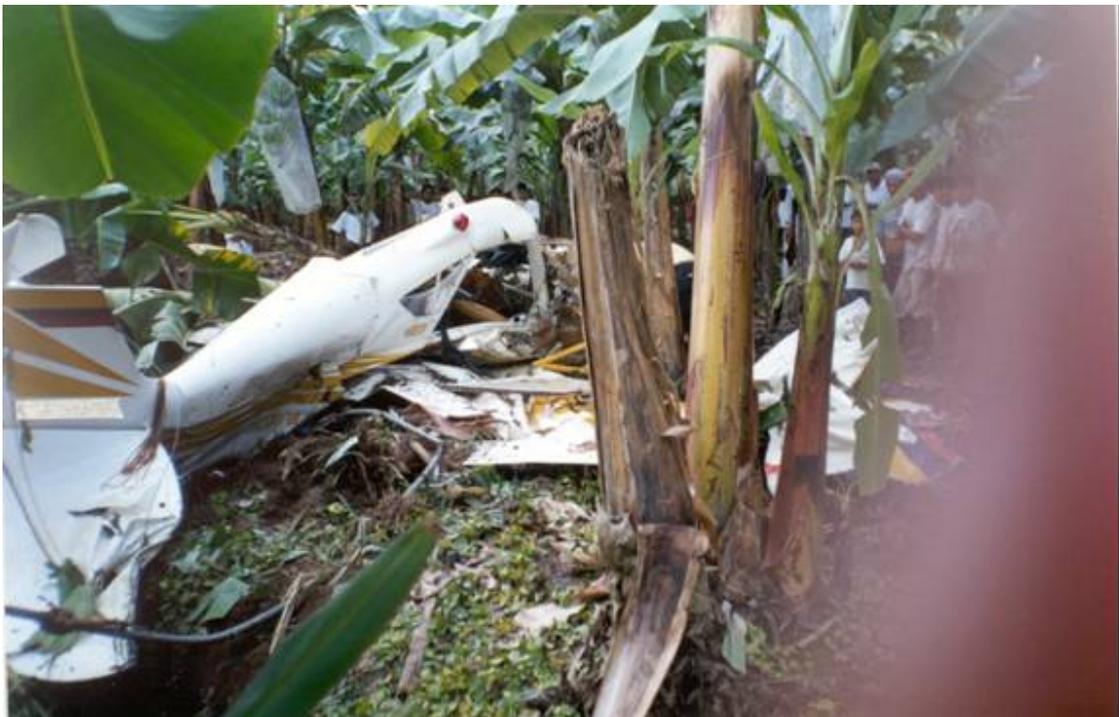
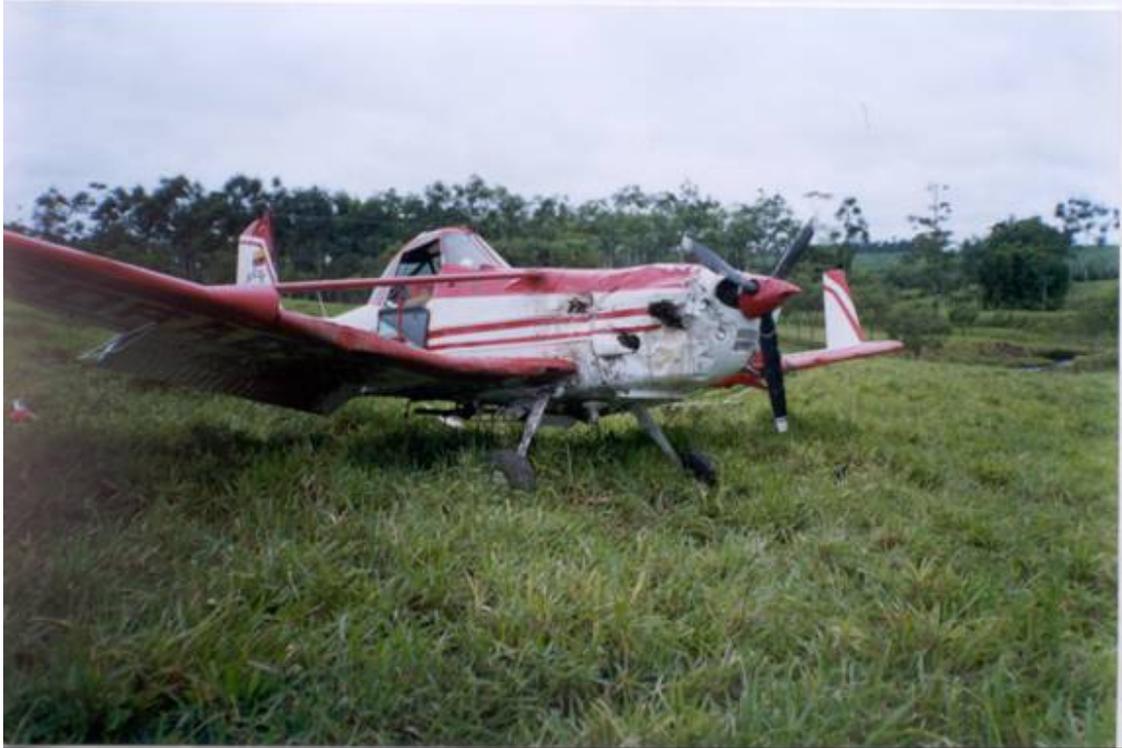
Al ser impactada en su ala derecha cae sobre una plantación de banano en sentido de derrape hacia la derecha, quedando totalmente destruida; no hubo dispersión de restos.

La aeronave sufrió un corte diagonal en el ala derecha a la altura de la estación 146, lo que provocó la pérdida de sustentación y el desplome hacia tierra.
