INFORME DE ACCIDENTE

Marca y Modelo de la aeronave: CESSNA T-188-C
Tipo de operación: Fumigación
Fecha y hora del accidente: 17 de noviembre del 2003 22H30 Z
Lugar del accidente: Hda. Laurita, Cantón Pueblo Viejo,
Provincia de los Ríos.

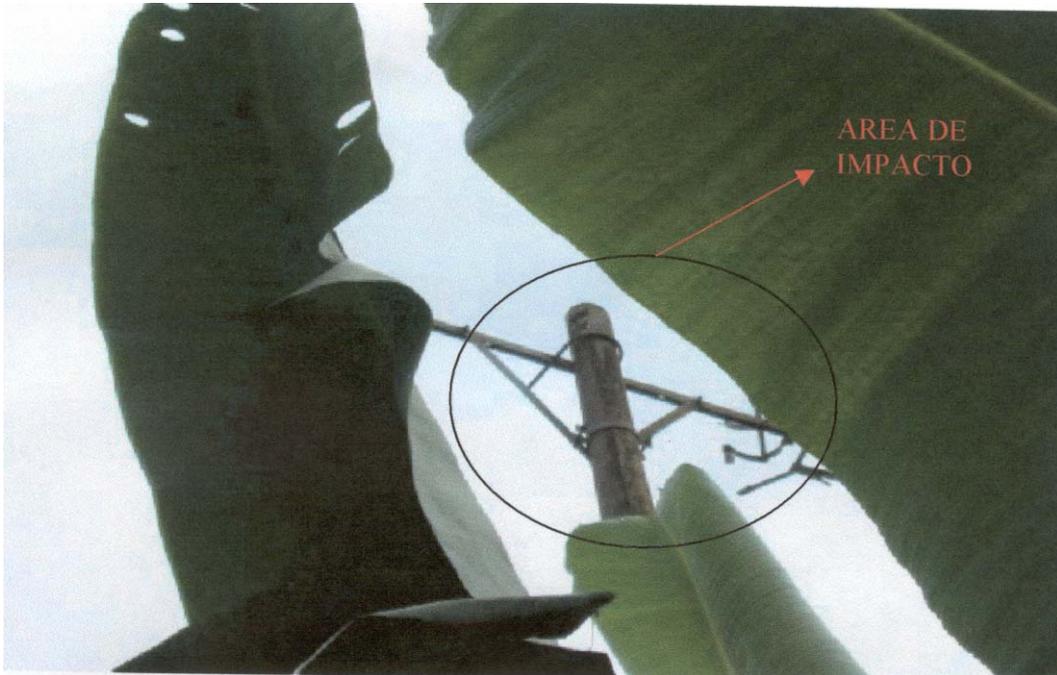
Los postes de alumbrado no cumplen con la norma especificada en la en el reglamento de saneamiento ambiental bananero, el cual establece en el capitulo II, de los productores bananeros en su artículo14 literal d “Evitar las siembras bajo tendidos de energía eléctrica dentro de la unidad de producción, esto también se aplicará con respecto a las antenas”.

Los postes no permiten una correcta identificación en vista de que la coloración de los mismos es verdusca y se confunden con las matas de banano adicionalmente no cuentan con ningún balizamiento ni identificación que ayuden al piloto a reconocerlos por aire.
