INFORME DE ACCIDENTE

MARCA Y MODELO DE LA AERONAVE: Cessna, TU 206 G

FECHA Y HORA DEL ACCIDENTE: 28 de octubre del 2003,
11h50 UTC (06h50 h.l.)

LUGAR DEL ACCIDENTE: Pista de Toñampari,
Provincia de Pastaza
coordenadas 00°13'09"S,
077°23'03"W

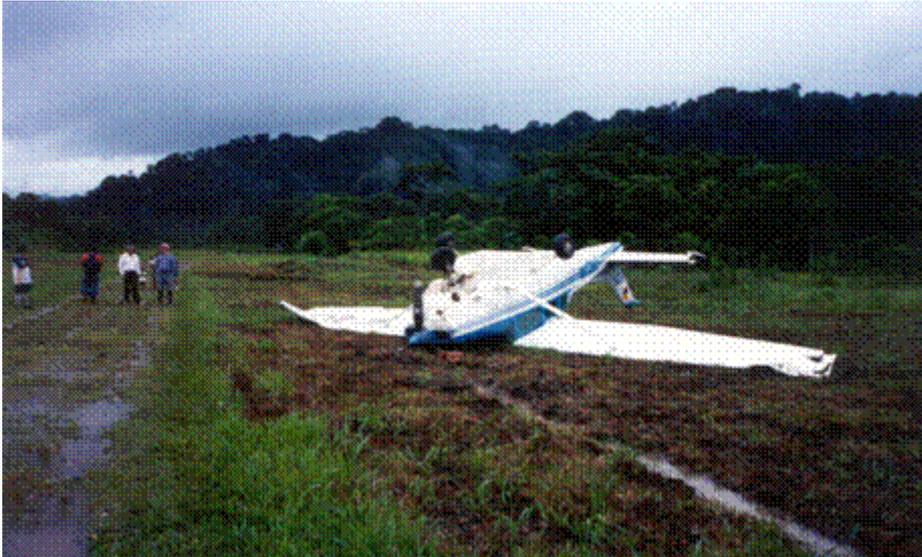
Golpe y torcedura en la punta de una de las palas de la hélice por el impacto contra una piedra en la pista,. Otra de ellas se torció hacia atrás por la fuerza aplicada cuando capotó la aeronave.

Torcedura hacia arriba de la punta del ala derecha.

Torcedura hacia abajo de la punta del ala izquierda.

Corrugamiento de la superficie inferior del ala derecha.

Corrugamiento de la piel en el encastre del ala derecha.

Flexión del fuselaje en la zona anterior del empenaje.

Golpes en el extremo superior del empenaje vertical.

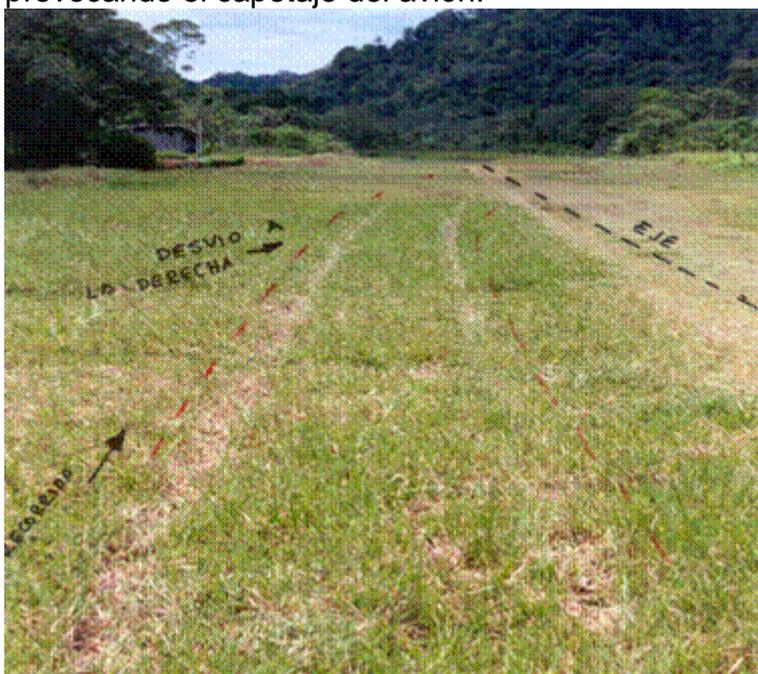
En esta zona que presentaba acumulación de agua y estaba fangosa, se hundió el tren de nariz y el tren principal derecho, la hélice que aún estaba girando impactó contra la superficie de la pista. La punta del ala derecha golpeó el suelo y cedió torciéndose hacia arriba. La aeronave hizo pivote sobre esta ala y su nariz, hasta capotar. Al caer se ladeó hacia la izquierda y golpeó la punta del ala izquierda, que se deformó hacia abajo.

La aeronave quedó invertida, orientada hacia los 125 grados.

El avión dio un bote y volvió a topar ruedas treinta metros más adelante. Se mantuvo rodando paralela al eje durante 135 metros, hasta que empezó a desviarse hacia la derecha. Esta actitud se debió a que durante el recorrido en tierra, el piloto mantuvo aplicado el pedal derecho, porque sintió que el avión tendía a irse hacia la izquierda. La aplicación continua del pedal derecho provocó una sobrecorrección que dio como resultado el desvío del avión hacia el costado derecho de la pista, el que debido a la presencia de agua estaba blando razón por la cual el tren de nariz y el principal derecho se hundieron, provocando el capotaje del avión.

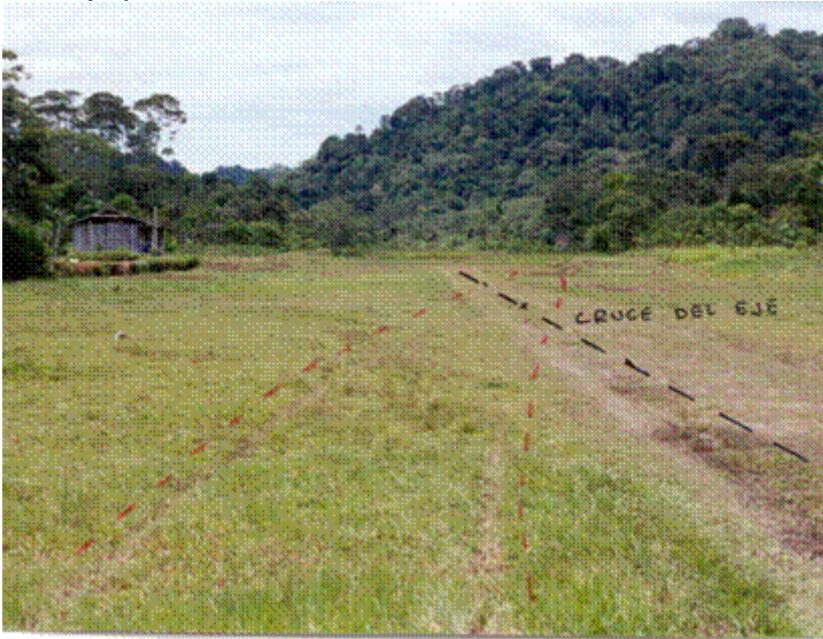
Se procedió a realizar una prueba de funcionamiento de los frenos y pedales. Al accionar manualmente el tren de nariz, el pedal derecho, que se encontró trabado en la posición adentro, volvió a la posición normal. Los frenos actuaron normalmente. Al accionar los pedales funcionaron sin novedad aunque se sentían duros.

El aparente trabamiento del pedal derecho que inicialmente reportó el piloto, se descartó porque después de que la aeronave cruzó el eje de pista hacia el

costado derecho volvió a rodar orientada con la pista por 40 metros antes de capotar. Además, las pruebas efectuadas demostraron que los pedales y frenos funcionaban normalmente. La dureza al accionar los pedales se debía probablemente a la sobretensión de los cables por la deformación que sufrió el fuselaje posterior.
