# INFORME DEL ACCIDENTE

| Marca y modelo: | PIPER PA-31T |
| Lugar del suceso: | Aeropuerto Mariscal Sucre |
| Fecha y hora del suceso: | 16 de marzo del 2003, a las 01:27 UTC<br>(20:27 HL) |

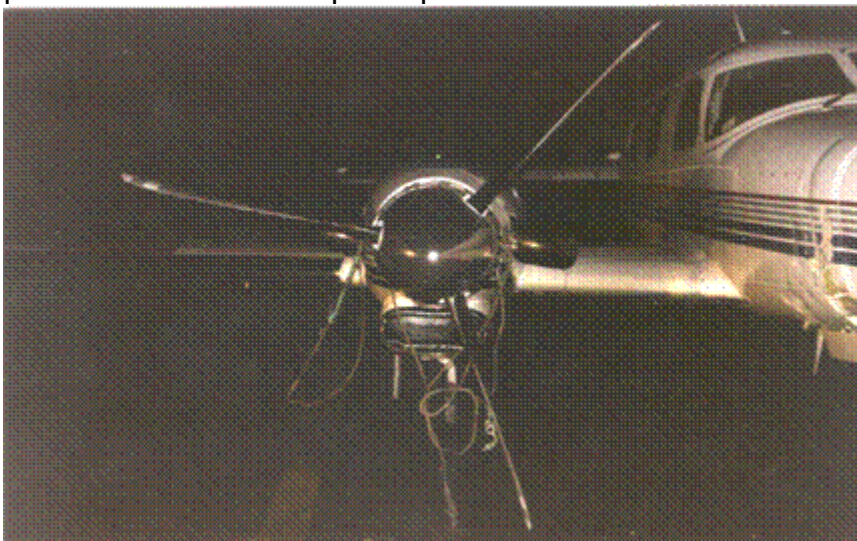
Posteriormente, la aeronave impactó el cable de seguridad a la entrada de la plataforma de una compañía privada.

La aeronave sufrió daños en el motor y la hélice del lado derecho, hundimiento en las capotas superior e inferior del lado derecho, golpes en la compuerta derecha del tren de nariz, cortes y hundimientos en el lado derecho del fuselaje de nariz, y desprendimiento de los tubos pitot.

La aeronave impactó con el motor No.2 un cable que limitaba la plataforma de una compañía privada, provocando el desprendimiento de la misma, enredándose en el hub de la hélice, lo que causó que se detenga bruscamente.

Partes del cable golpearon la cubierta superior del motor, la toma de aire del motor, la compuerta derecha del tren de nariz, y la cubierta derecha de la nariz del avión. Otros pedazos quedaron dispersos en la plataforma de la compañía.
