INFORME DE ACCIDENTE

Marca y Modelo de la aeronave: CESSNA T-188-C

Fecha y hora del accidente: 27 de enero del 2004 15H30 Z

Lugar del accidente: Hacienda La Previsora, recinto 6 de Julio, Provincia del Guayas.

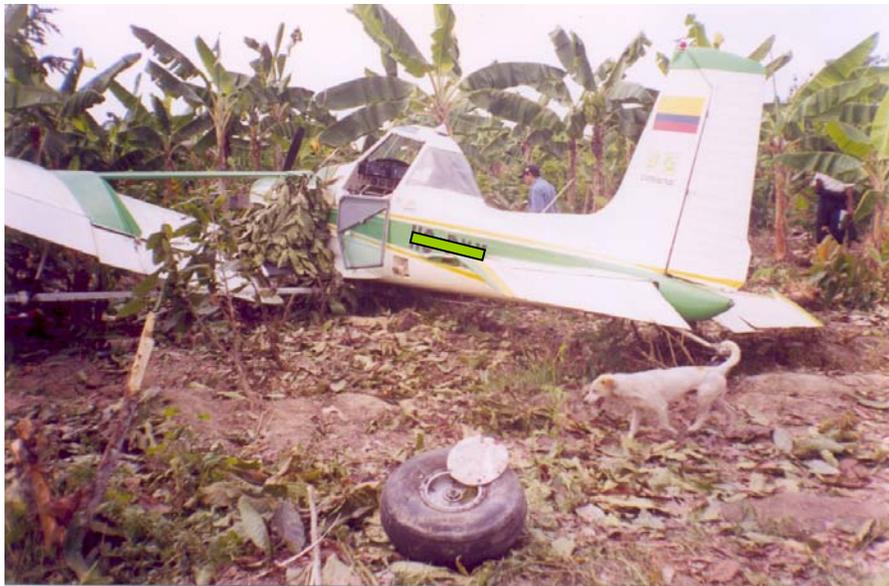
DAÑOS SUFRIDOS POR LA AERONAVE.

FUSELAJE.- No sufrió daño alguno.

MOTOR.- Se encuentra perforado el cárter a la altura de la placa de identificación del mismo. Los accesorios del motor no presentan daño alguno

HÉLICE.- Una de las palas se encuentra levemente golpeada.

ALAS.- Se encuentran totalmente golpeadas.

La pierna del lado derecho se desprendió del fuselaje, debido al impacto con el suelo.

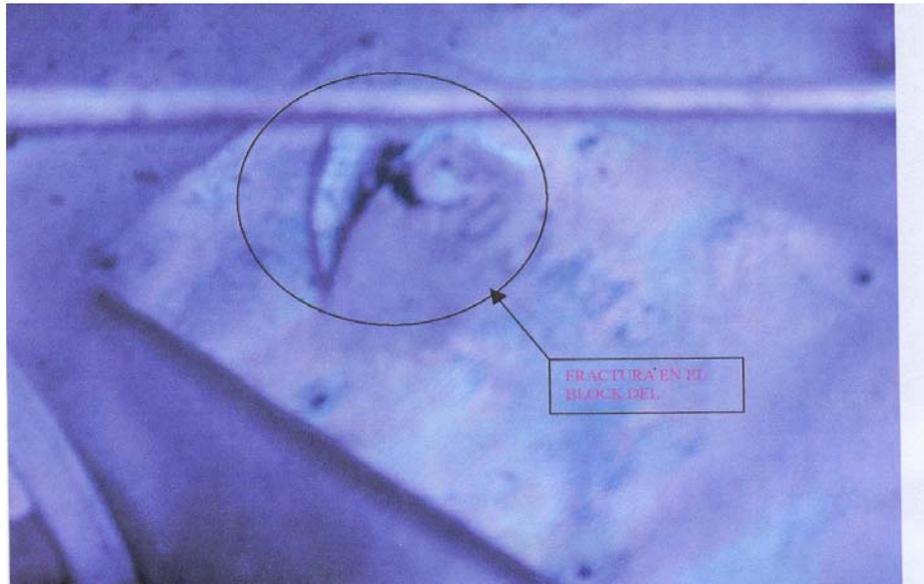
La pérdida de potencia del motor se debió a la fuga de aceite por una abertura ubicada en la parte superior del block, posiblemente producida por el golpe de

alguna parte interna del motor.

El brazo de biela del cilindro 5 del motor presenta daños en su acople al cigüeñal, fractura de sus pernos y deformación de las chapas de unión, mismas que por las características que presentan se produjo por un atascamiento o un desacople de las partes.

La comisión investigadora de accidentes estima que la causa del accidente se debió a la fractura del brazo de biela del cilindro numero 5, lo que provocó que alguna parte interna del motor golpee la parte superior del block y lo fracture ocasionando la pérdida de presión y aceite por este sector.
