INFORME DE ACCIDENTE

MARCA Y MODELO DE LA AERONAVE: Cessna, TU206F

FECHA Y HORA DEL ACCIDENTE: 22 de marzo de 2004, 19:50 UTC (14h50 h.l.)

LUGAR DEL ACCIDENTE: Pista Ninamaru, Provincia de Pastaza, coordenadas 01° 39' 57" S, 076° 12' 00" W

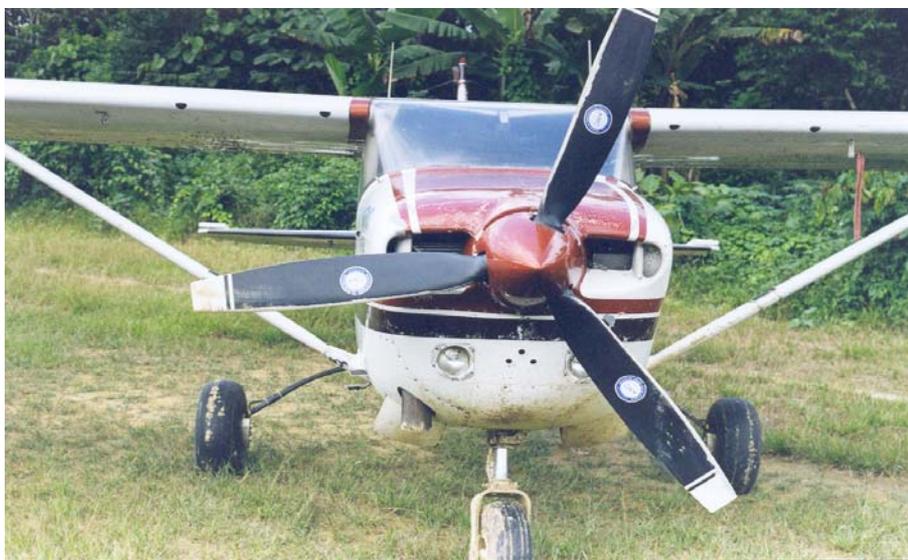
Después de embarcar dos pasajeros, inició el rodaje para dirigirse a la cabecera de la pista 18 desde donde iba a cumplir el despegue, mas cuando aun le faltaba rodar 121 metros para llegar a dicha cabecera, el tren de nariz se hundió dando lugar a que la hélice haga contacto con la superficie.

La aeronave sufrió la torcedura hacia atrás de dos de las tres palas de la hélice.

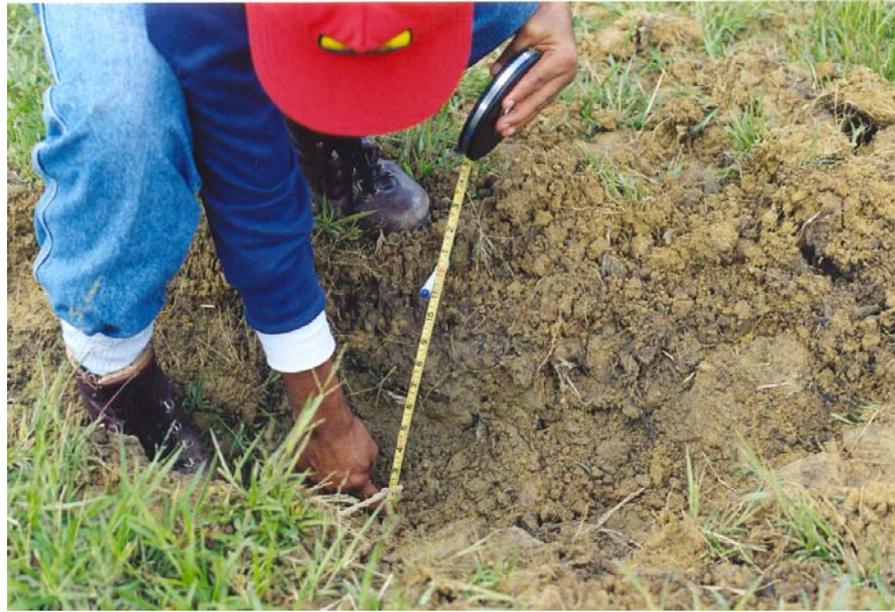
La zona donde se hundió la rueda está ubicada sobre el eje de la pista y es parte de un canal que fue rellenado para nivelar la pista. En varios sectores de la pista, incluido este, ha crecido hierba sobre la superficie, haciendo imposible que el piloto pueda divisar las condiciones del terreno.

Las lluvias caídas en los días anteriores hicieron que la superficie de la pista en una zona que corresponde a un relleno efectuado para tapar un canal transversal ubicado a 120 metros de la cabecera, se afloje hasta que al paso del avión cedió, haciendo que su tren de nariz se hundiera y que las palas de la hélice golpearan contra la superficie.

La presencia de hierba en esa zona impidió que el piloto se percatara de las huellas que habían quedado en las dos anteriores operaciones, por las cuales por razones de seguridad volvió a rodar en esta oportunidad.

Que la comunidad de Ninamaru proceda a reafirmar la superficie de la pista y a limpiar las zonas en que ha crecido hierba alta.

Que se cumpla una inspección de la pista antes de su reapertura a las operaciones aéreas.
