INFORME DE ACCIDENTE

Marca y modelo de la aeronave: PIPER PA-34 SENECA III
Tipo de operación: COMERCIAL
Tipo de accidente: Hundimiento del tren de aterrizaje
Fase de vuelo: Aterrizaje
Fecha y hora del accidente: 21 de marzo del 2004, 17h30 UTC
Lugar del accidente: Pista Playas, Provincia del Guayas

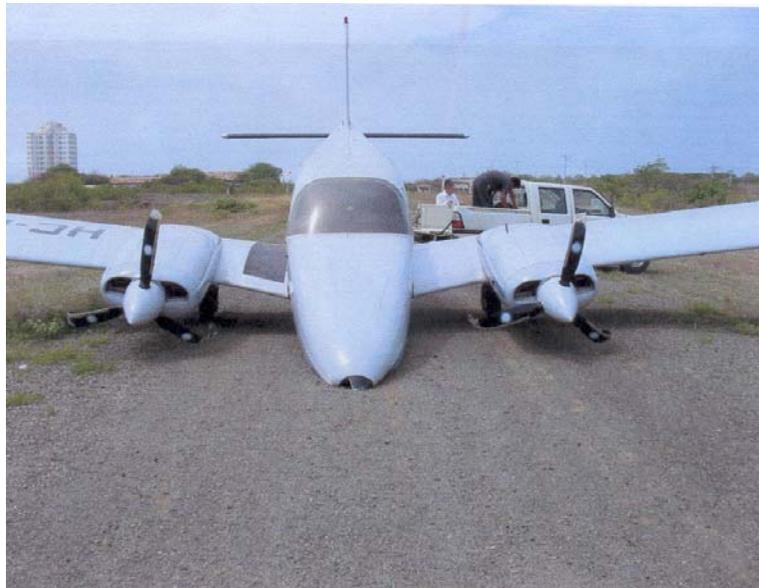
- **FUSELAJE.-** presenta daños en su parte inferior, a la altura del tren de nariz y en las compuertas del mismo.
- **TREN DE ATERRIZAJE DE NARIZ.-** el down lock link torcido
- **HÉLICE.-** destruída

No hubo dispersión de restos, el tren delantero de la aeronave se hundió e impactó con el terreno destruyéndose el cono de nariz, la aeronave se deslizó aproximadamente 350 metros de la cabecera 02 recibiendo golpes en las hélices y en la parte inferior del fuselaje a la altura del tren de nariz, el piloto cortó potencia antes de tocar las ruedas por lo que no hubo parada brusca del motor.

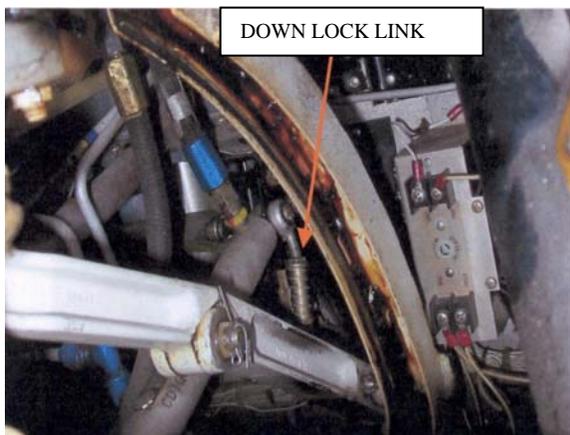
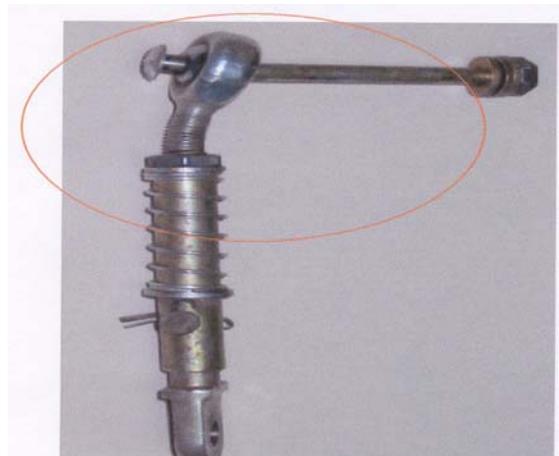
Se levantó en gatas la aeronave para observar el funcionamiento del tren de nariz, donde se comprobó que la torcedura del Down Lock Link impedía el movimiento y aseguramiento del mismo.

Posiblemente el piloto hizo un aterrizaje brusco lo que produjo la torcedura del Down Lock Link el mismo que no permitió el aseguramiento del tren causando su repliegue inmediato.

Recomendar a los propietarios de aeronaves Piper PA-34 hacer una inspección mas exhaustiva al tren de nariz en vista que similares accidentes se han suscitado en tres ocasiones anteriores.
