## INFORME DE ACCIDENTE

| Marca y Modelo de la aeronave: | PIPER PA-36-300 |
| Fecha y hora del accidente: | 16 de enero del 2004 H Z |
| Lugar del accidente: | Pista Jaramillo , Quevedo,<br>Provincia de los Ríos. |

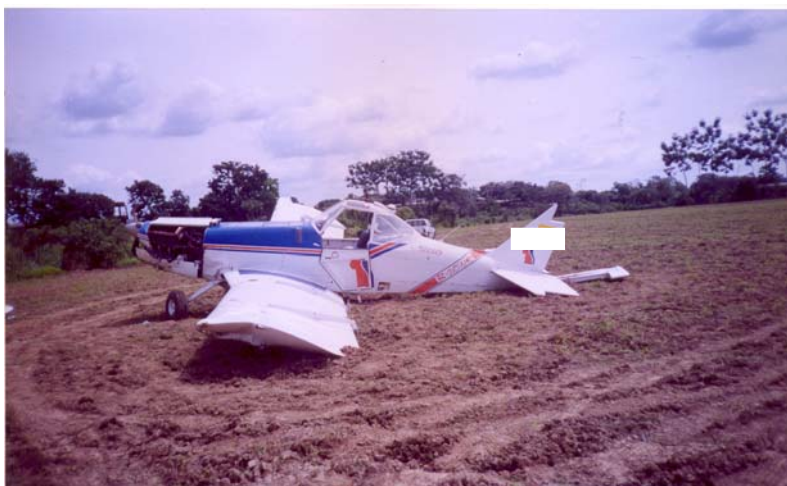
En la parte inferior delantera presenta rotura de la lámina por desprendimiento del sistema de fumigación.

En la parte inferior posterior presenta golpes a la altura del empenaje.

Principal.- la pierna izquierda se encuentra desprendida parcialmente de su montante

Patín de cola.- se encuentra desprendido totalmente.

Se pudo observar un desprendimiento parcial del mismo de su bancada.

Las tres palas se encuentran dobladas hacia atrás en ángulos de aproximadamente 75°.

**Derecha.-** Presenta golpes en el borde de ataque en el intradós desde la mitad hasta la punta del ala y desprendimientos en el carenaje de la punta de ala.

**Izquierda.-** Presenta golpes en el intradós y extradós en tres cuartos de ala hasta la punta.

Desprendimiento del timón de dirección.

El elevador izquierdo presenta golpes a la altura de la punta del elevador.
