# **INFORME DE ACCIDENTE OCURRIDO EL 26 DE ABRIL DEL 2005, EN EL AEROPUERTO MARISCAL SUCRE**

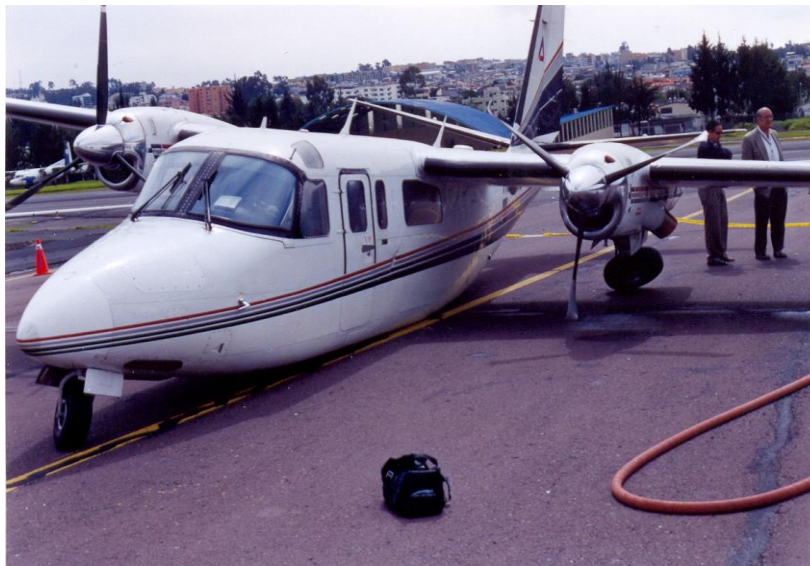
Durante el ingreso de la aeronave hacia la intersección 5, el tren de aterrizaje principal izquierdo se replegó súbitamente, lo que causó que las palas de la hélice izquierda impacten contra la superficie, desprendiéndose sus puntas. Una de ellas impactó la parte izquierda del fuselaje provocando su hundimiento.

Luego del replegamiento del tren, el fuselaje inferior impactó contra la superficie de la intersección causando abolladuras y raspones en el fuselaje inferior izquierdo.
