INFORME DE ACCIDENTE OCURRIDO EL 15 DE NOVIEMBRE DEL 2005, EN LA PISTA CUMAI

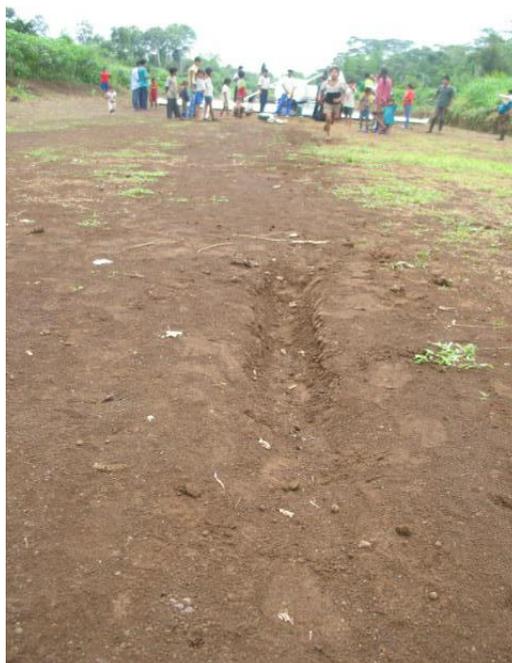
La aeronave hizo el primer tope de ruedas con el tren principal a 30,30 metros de la cabecera 11, rodó 3,1 metros, y dio un salto de 3,5 metros, para caer sobre el tren de nariz, rodando sobre este una distancia de 2 metros.

El avión volvió a dar un salto de 9,20 metros y cayó sobre el tren izquierdo rodando 12 metros. Para luego de dar un salto de tres metros caer nuevamente sobre ese tren recorriendo otros 13 metros antes de asentar el tren principal derecho. La aeronave rodó 19 metros más y asentó el tren de nariz, el que, empezó a hundirse, dejando un surco de 3 metros y 5 cm. de profundidad.

Luego de 36,5 metros se observó un nuevo surco de 1,8 metros de longitud, con una profundidad de 10 cm. dejado por el tren de nariz.

2,10 metros más adelante el tren nariz hizo un surco de 1,60 metros de longitud y 12 cm de profundidad. 1,40 metros adelante, la hélice impactó con la superficie dejando en los dos metros siguientes las huellas de impacto contra la superficie de las tres palas. Un metro después se observó otras huellas del tren de nariz, una de 4,4 metros de longitud y 9 cm de profundidad y otra de 8 metros de longitud y 2 cm de profundidad., separadas un metro entre si. En este lugar se desprendió el tren de nariz, que quedó sobre el centro de la pista

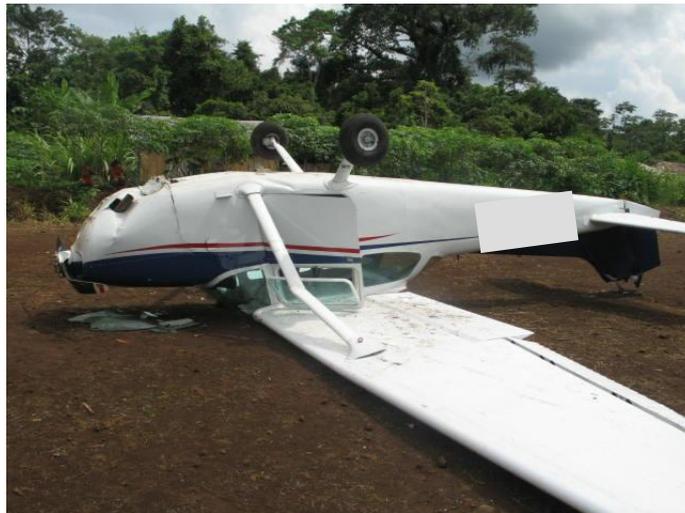
- Desprendimiento del tren de aterrizaje de nariz
- Dobladura de las dos palas de la hélice hacia atrás
- Dobladura del montante del ala derecha
- Golpes en el timón de dirección y borde de ataque del ala izquierda
- Separación del ala derecha a la altura del encastre
- No se evidenciaron daños o roturas en el exterior del motor

La aeronave capotó, quedando orientada hacia los 305 grados.

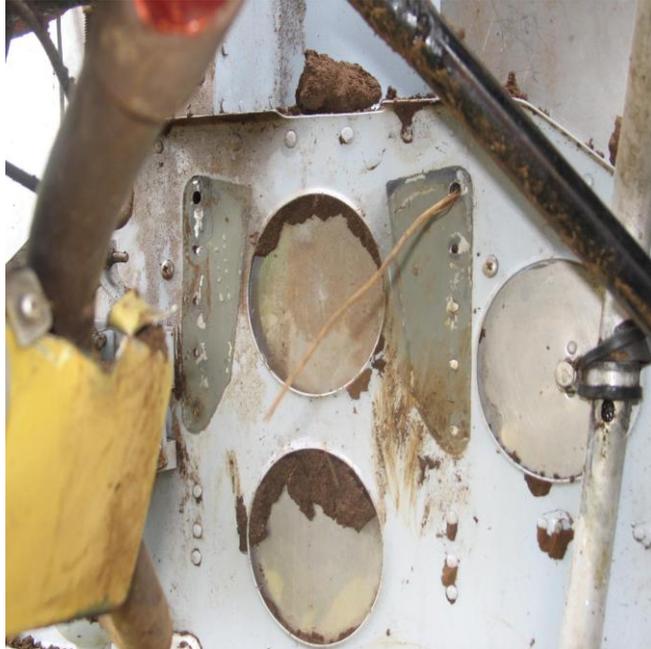
El tren de nariz mostraba la fractura de su tijera. Además, en la pared de fuego, donde se une con la placa del tren de nariz se encontraron los extremos fracturados de tres remaches y el perno del lado izquierdo y cuatro remaches del lado derecho. No se encontró ninguna parte del otro remache del lado izquierdo ni el perno del lado

derecho. El examen visual del perno y los cuatro remaches del lado derecho denota una fatiga, la misma que posiblemente se inició cuando la aeronave se salió de la pista de Pitacocha y rodó por terreno irregular impactando con troncos de árboles pequeños durante el incidente que sufrió el 16 de septiembre de 2005.

Los golpes que sufrió el tren de nariz durante el aterrizaje en Cumai provocaron la rotura final del perno y remaches fatigados, y la fractura de por sobreesfuerzo de los restantes produciendo la separación del tren de nariz.

La fatiga de los remaches y del perno que unen la placa de sujeción del tren de nariz a la pared de fuego.

La falta de un chequeo minucioso de los trenes de aterrizaje de la aeronave después del incidente que sufrió dos meses antes en la pista de Pitacocha.
