**INFORME DE ACCIDENTE OCURRIDO EL 03 DE JULIO DEL 2005,  
EN EL CERRO PUEBLO NUEVO, CANTON PORTOVIEJO**

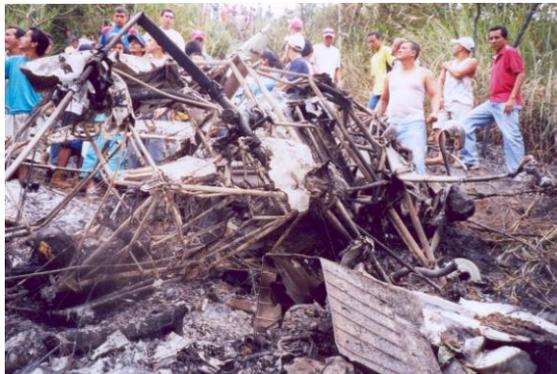
No hubo dispersión de restos, la aeronave se impacta primeramente con un árbol para seguidamente perder el control y caer en un barranco, colisionando con el terreno y posteriormente incendiarse.

Luego del impacto contra el terreno se produjo el incendio que consumió toda la aeronave.

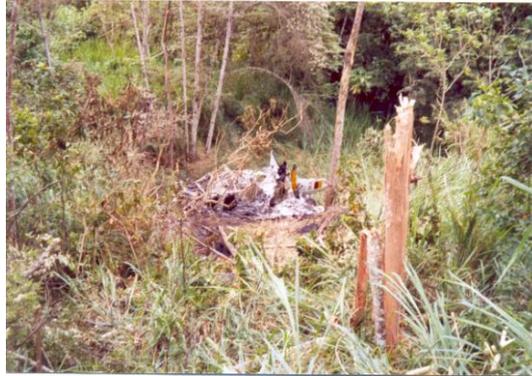
El piloto se encajona en un sector montañoso cercano a la parroquia Pueblo Nuevo, dando lugar esto a que tome la decisión de regresar en vista de estar enfrentándose con el cerro de Junín.

En el intento de regresar, el piloto no se percata de que tenía que salvar unos árboles, por lo que colisiona con estos y se produce el accidente.

Colisión con objetos (árboles) por desconocimiento de la zona, ya que el piloto se encajona en una área montañosa sin mas opción que la de tratar de regresar, pero con poco margen de altitud de seguridad para el retorno.

Que las compañías fumigadoras hagan conocer en forma efectiva el área o zona de trabajo de sus pilotos a fin de evitar situaciones de desorientación y vuelos con desviación de las rutas seguras.

Que los pilotos planifiquen sus vuelos de trabajos en zonas poco conocidas y con presencia de obstáculos.
