INFORME DE ACCIDENTE OCURRIDO EL 09 DE FEBRERO DEL 2005, EN LA PISTA SECADAL

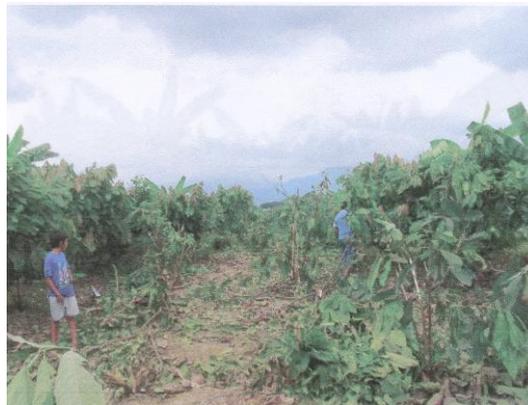
Luego de elevarse la aeronave logró pasar el cerramiento perimetral pero no pudo pasar sobre las plantaciones de banano que estaban contiguas al cerramiento perimetral, esto provocó que el tren de aterrizaje y las alas de la aeronave golpearan contra las mencionadas plantas y esto causó que la aeronave pierda sustentación y potencia para luego finalizar impactándose con el terreno.

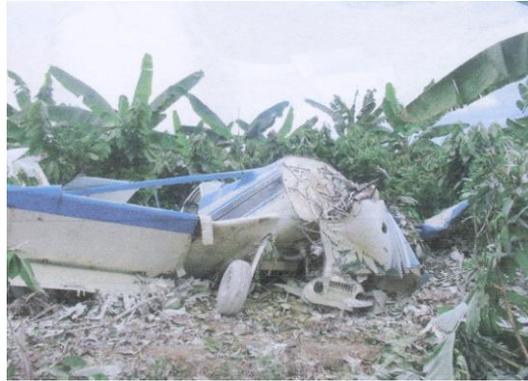
De las huellas dejadas por el impacto se observa que el piloto nunca expulsó la carga ya que a largo de los 300 metros que recorrió la aeronave no se encontraron residuos de material agrícola, caso contrario en el lugar que se detuvo la aeronave existió gran cantidad de fungicida.

Por los golpes observados en la aeronave se determina que fue un impacto con el motor encendido, el piloto luego de detenerse la aeronave no apagó el motor y salió por sus propios medios.
