INFORME DE ACCIDENTE OCURRIDO EL 24 DE FEBRERO DEL 2005, EL RECINTO TRES POSTES, NUEVA ESPERANZA

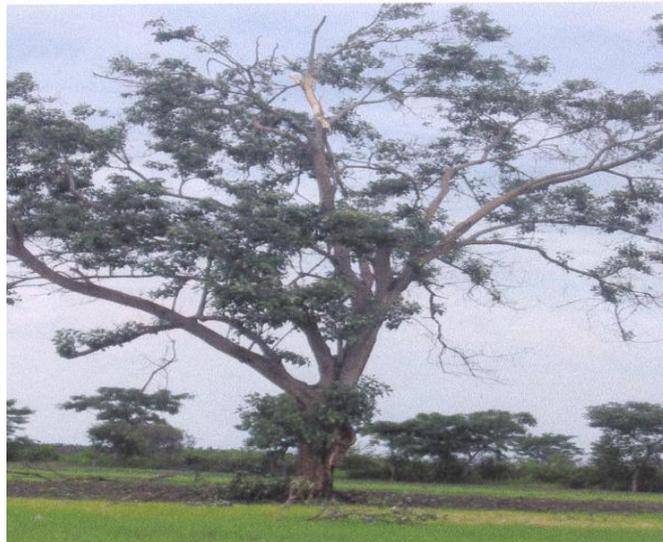
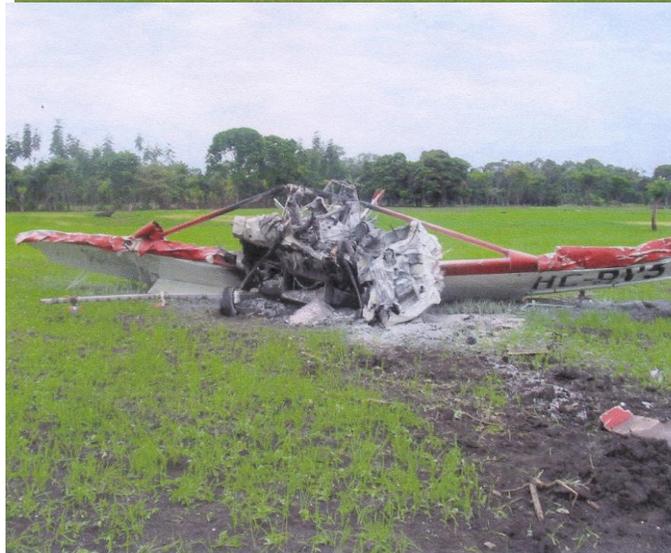
La aeronave impacta su ala izquierda con un árbol, lo que hace que gire y entre en pérdida, para ya sin control caer en la plantación de arroz, donde se impacta con su fuselaje para posteriormente incendiarse.

La aeronave se incendia totalmente luego de impactar con el terreno.

El accidente se debió a la limitación sufrida por la aeronave en su desempeño o performance al despegar con dos equipos aspersores instalados, los que incrementaron su distancia necesaria de carrera de despegue en un 30%, y también que su velocidad de ascenso sea reducida en un 22%.

Operar la aeronave con los dos equipos aspersores instalados al mismo tiempo, tanto el de líquidos como el de sólidos, lo que hizo que el rendimiento o performance de la aeronave variara significativamente en forma adversa y en detrimento de la seguridad operacional.

Que se realice por parte de la compañía propietaria un refrescamiento o revisión del manual de operación del avión al personal de pilotos.

Que los pilotos sean más acuciosos en la inspección pre – vuelo de la aeronave y realicen la preparación adecuada del vuelo.
