INFORME DEL ACCIDENTE OCURRIDO EL 07 DE ABRIL DEL 2005, EN EL AEROPUERTO FRANCISCO DE ORELLANA DE LA CIUDAD DEL COCA

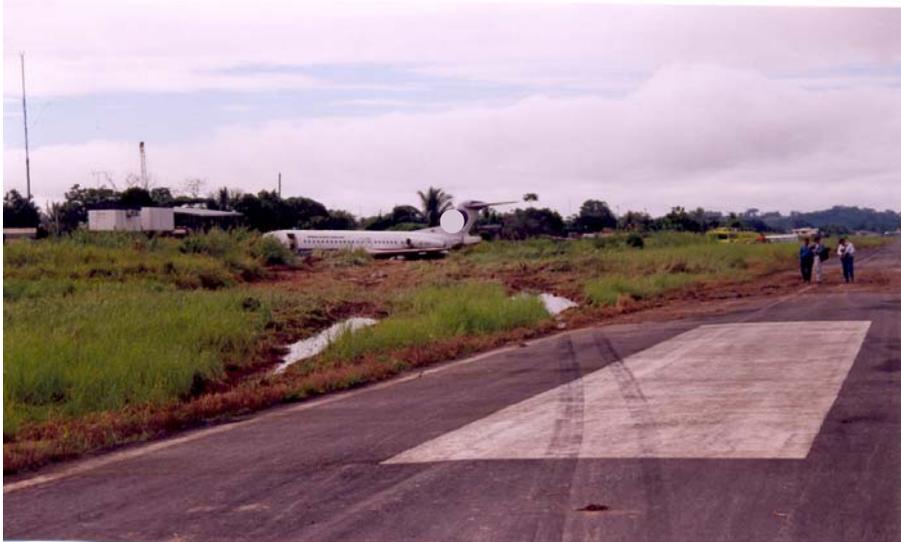
La aeronave topó ruedas 4,50 metros antes del umbral de la pista 15, alineada con el eje de la misma. Continuó su desplazamiento sobre esta por espacio de 263 metros, abandonándola por el costado izquierdo con un rumbo 110° para continuar desplazándose en el margen otros 158 metros

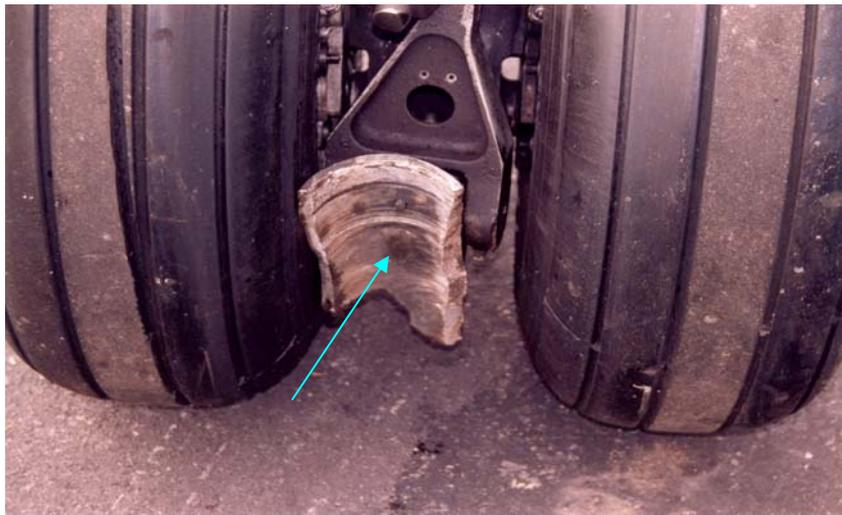
El examen visual de la superficie de fractura no reveló la preexistencia de fisuras debido a fatiga y mostraba patrones consistentes con sobreesfuerzo. Se encontraron cuatro áreas de origen y propagación de las fracturas, dos de ellas localizadas en posición similar, en la parte escalonada cerca de los hilos, que indicaba que la fractura se inició en la superficie del diámetro interior pero no presentaba defectos de material o fisuras preexistentes debido a fatiga de material.

El examen realizado a la sección tomada de una de las piezas, demostró que el promedio de macro-dureza corresponde a las especificadas y requerida para la construcción de este elemento; es decir, se encontraba dentro de los parámetros establecidos.

El análisis efectuado a las partes del tren de aterrizaje indica que no existió fatiga o falla de material y que su rotura obedece a las fuerzas que actuaron sobre él durante el aterrizaje.

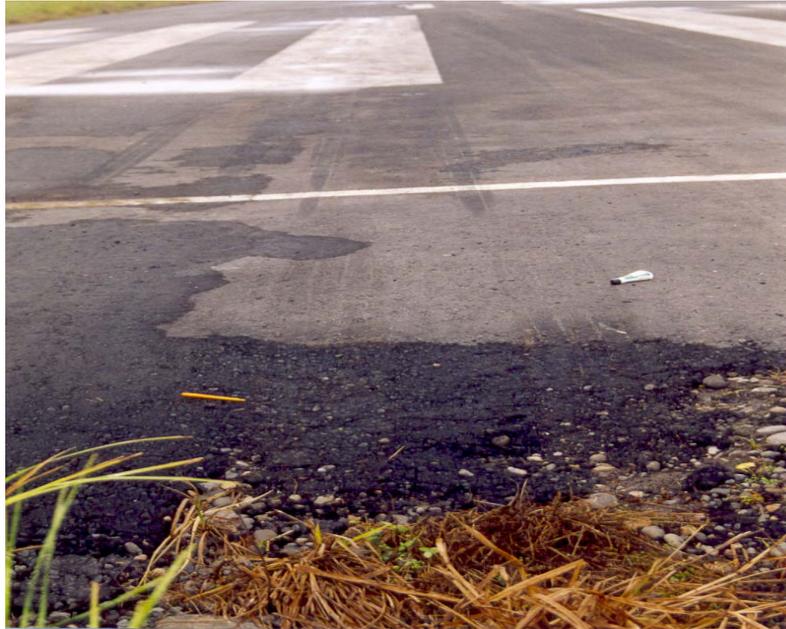
La Junta Investigadora verificó que la cabecera de la pista 15 tiene un espaldón de 2.50 metros al mismo nivel de la superficie, y 2 metros más de capa asfáltica, la que se une con el terreno adyacente mediante un chaflán que tiene una pendiente de 12.2%.

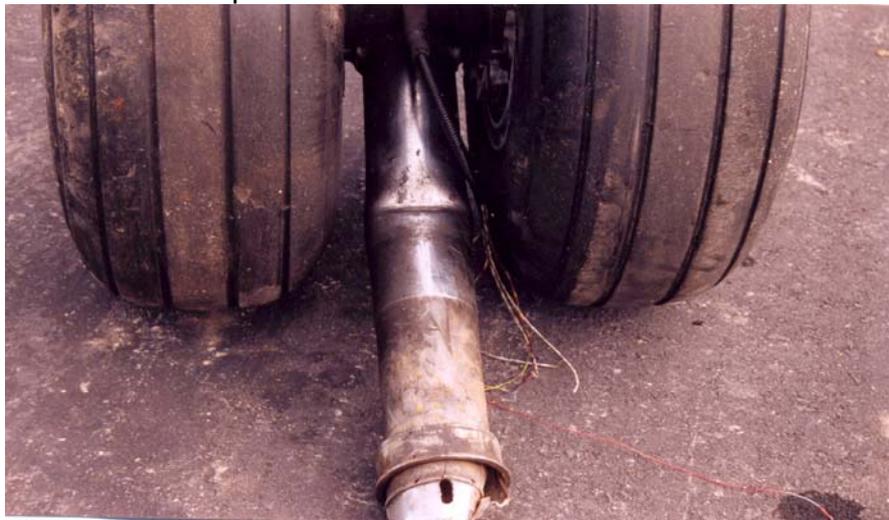
El hecho de que el tope de ruedas se haya producido en esta área hizo que el tren de aterrizaje izquierdo sea sometido a un esfuerzo hacia abajo y hacia atrás mayor que el que hubiera soportado al hacer contacto normal con la superficie de la pista, provocando que se doble el cilindro, ejerza una sobrepresión sobre el strut y su fractura en varios pedazos y el posterior desprendimiento de sus partes.
