**INFORME DE ACCIDENTE OCURRIDO EL 28 DE JULIO DEL 2005,  
EN EL AEROPUERTO DE ISABELA**

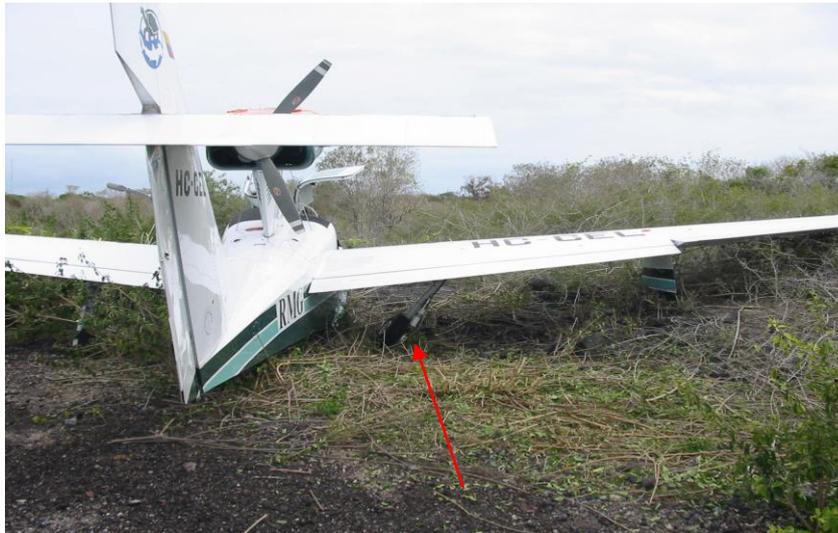
La aeronave impactó con el tren de nariz un montículo de tierra sobre el margen derecho de la pista deteniéndose en forma total. Todos los componentes de la aeronave se encontraban en el mismo sitio por lo tanto la JIA concluye que no se produjo desprendimiento de partes antes del impacto final.

Se comprobó que el tren derecho no estaba totalmente desplegado.

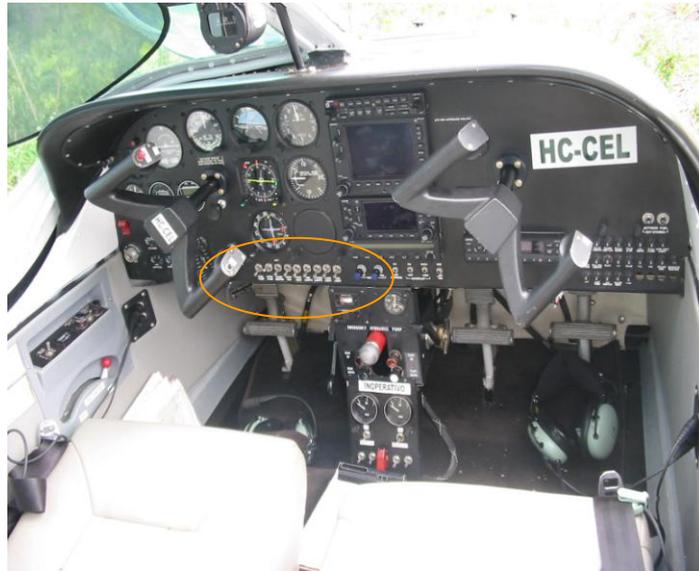
El switch de presión hidráulica se encuentra junto a los demás switch de control, todos del mismo color y a la misma altura, sin ningún distintivo entre uno y otro por lo que es muy probable que en un momento de desatención del piloto este lo haya apagado involuntariamente o movido accidentalmente con sus piernas ya que se encuentra junto a esta posición en la cabina de la aeronave.

El piloto pudo accidentalmente apagar el interruptor del sistema hidráulico lo que produce una disminución de la presión hidráulica por lo que pudo no tener suficiente presión hidráulica para asegurar el tren principal derecho durante el aterrizaje.

Que se coloque un distintivo al switch de presión hidráulica para que sea menos probable un movimiento involuntario del piloto hacia este interruptor.
