INFORME DEL ACCIDENTE OCURRIDO EL 27 DE ENERO DEL 2005, EN LA PISTA DE VILLANO

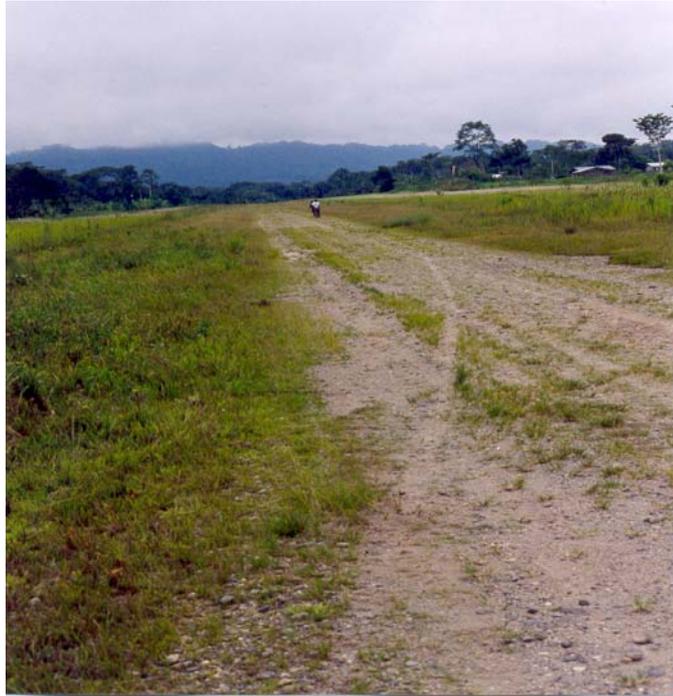
En este punto se aprecian con claridad las huellas producidas por el freno del tren principal izquierdo, y el margen derecho ramas rotas por el desplazamiento del ala derecha, la que bajó debido al colapsamiento del tren de aterrizaje principal de este lado.

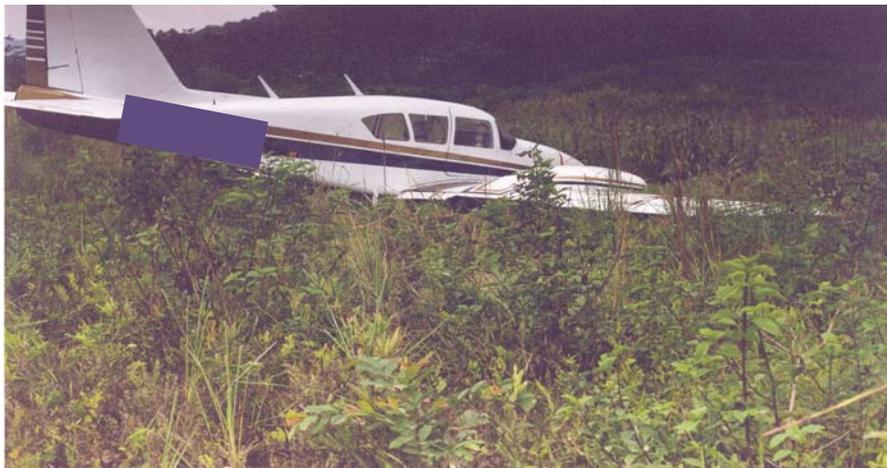
El avión continuó desplazándose hacia adelante y la derecha por 97 metros más, hasta quedar fuera de la pista sobre el margen derecho a 7 metros del borde, orientada hacia los 310 grados.

El cilindro de la pata del tren principal derecho se rompió provocando que la pata se desplace hacia atrás y la llanta golpee contra el flap del ala de este lado, continuando el rodaje en esta condición hasta que la aeronave se detuvo.

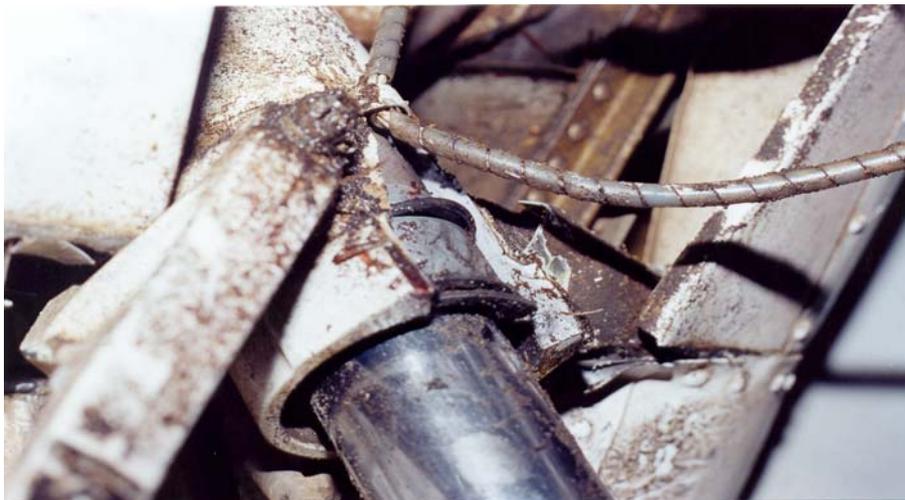
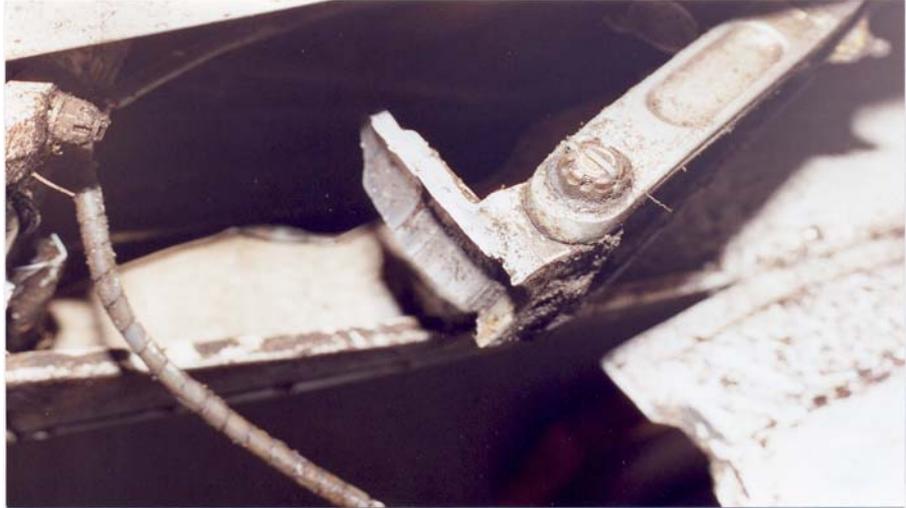
Al levantar la aeronave se encontró que el cilindro del tren de aterrizaje principal derecho se había fracturado separándose la porción delantera que va conectada a la tijera del mecanismo de retracción, donde quedó sujeta con el pasador.

Cuando la llanta del tren de aterrizaje principal derecho pasó por un bache de 12 cm de profundidad, el cilindro de este elemento se fracturó, separándose la tijera lo que provocó que el tren se desplace hacia atrás y baje bruscamente el ala derecha. El tren se mantuvo en esa posición, creando resistencia en el lado derecho por lo que el avión se desvió hacia ese lado. Los intentos del piloto por mantener la aeronave aplicando el freno izquierdo no fueron suficientes para mantener el avión dentro de la pista.

La Junta Investigadora de Accidentes concluye que la causa probable de este accidente fue la fractura del cilindro del tren de aterrizaje principal derecho, lo que provocó su desplazamiento hacia atrás y una pérdida de control en tierra.

Que las Autoridades de la Comunidad de Villano efectúen las gestiones pertinentes a fin de que se cumpla con el mantenimiento urgente de la pista.
