**INFORME DE ACCIDENTE OCURRIDO EL 07 DE NOVIEMBRE DEL 2005,  
EN LA HACIENDA “PEPA DE ORO”**

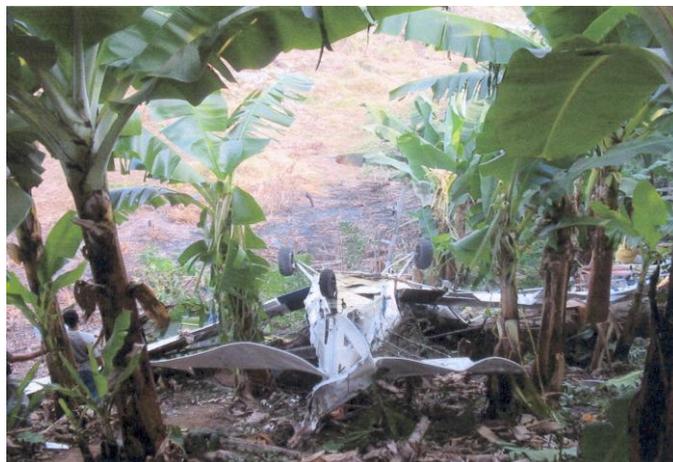
La aeronave sufrió los siguientes daños:

Destruído, presenta corrugaciones y fracturas en toda la extensión de la estructura.

Carter totalmente deformado

Tubos de admisión y escape deformados

El motor se desprendió completamente de la pared de fuego

Los Magnetos se desprendieron de su soporte en el motor

La hélice sufrió la deformación de las palas con un dobléz de aproximadamente 20 grados la punta de una de las palas se fracturó aproximadamente 5 cms.

Completamente destruidas, presentan deformación, corrugación y fractura en todo lo largo de su estructura.

Destruído por el impacto.

Las dos piernas presentan leves curvaturas.

Fractura de cuatro torres de la estructura del funicular de traslado de banano.

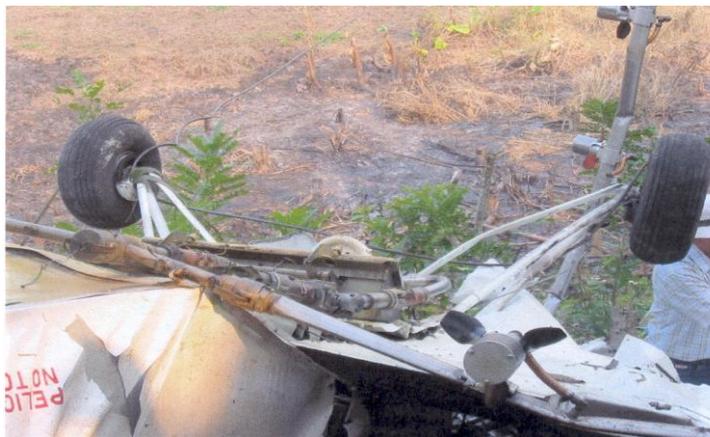
El tren principal de la aeronave se atasca luego de salir del pase con la varilla guía del funicular que cruza la bananera, a pesar de la velocidad y fuerza del impacto con el cable (varilla de acero de ½ pulgada) este no se rompe lo que provoca que la aeronave tiree y el cable se atasque entre la riostra y el conjunto de frenos en las dos piernas del tren principal.

La aeronave inicia un desplazamiento frontal para poder quebrar el cable, sin embargo se produce la fractura de 4 torres de soporte dos de cada lado del

funicular (dos izquierdas y dos derechas) las misma son levantadas de raíz, esto provoca que la aeronave gire e impacte con potencia contra una colina frontal a la bananera de la cual salió del pase.

Al impactar el motor se hunde contra el terreno y la aeronave capotea aplastando la cabina del piloto completamente, se produce el desprendimiento del motor de la pared de fuego, así como también daños significativos en las alas y empenaje.

Los soportes del funicular tienen una altura aproximada de 08 metros y se encontraba dentro de la bananera, no tenía señalización ni se encontraban pintados de algún color representativo que permita establecer su presencia, la varilla se encontraban al mismo nivel de la plantación de banano sin embargo esta no tenía ningún tipo de baliza dificultando su apreciación durante los pases y según lo establecido en el reglamento de saneamiento ambiental bananero estos cables no cumplen con lo establecido en el artículo 14 capítulo II de los productores bananeros, literal b y d.

A pesar de haberse cumplido con este procedimiento, la altura de vuelo del piloto al salir del pase se igualó a la altura del cable guía, provocó el enganche y posterior caída de la aeronave.

El piloto al salir del pase se encontraba a una altura demasiado baja, motivo por el cual igualó la altura del pase con la del cable guía del funicular.

La comisión investigadora estima que la causa del accidente se debió que la aeronave salió del pase a baja altura.

Falta de balizamiento del funicular en el área de trabajo.

Incumplimiento por parte del productor en lo relacionado al reglamento de saneamiento ambiental bananero, en vista de que se no se guarda las distancias especificadas de no siembra de banano

Que las compañías fumigadoras establezcan mapas de las plantaciones a fumigar en los cuales consten obstáculos que permitan a los pilotos determinar en forma clara y precisa la ubicación y tipo de los mismos.

Que los pilotos fumigadores cumplan con el reconocimiento no solo por aire sino también por tierra de las plantaciones con el fin de poder determinar no solamente como se realizara la aplicación, sino también con que tipo de obstáculos se van a enfrentar durante los trabajos y adicionalmente se establezca de forma clara las alturas con las cuales se ha de ingresar o salir de los pases.

Que las compañías de fumigación exijan a los productores de las haciendas que cumpla con los requerimientos del reglamento de saneamiento ambiental bananero, de igual manera se obligue a balizar o pintar todo obstáculo que circunda la bananera con el fin de que esto sirva de referencia para los pilotos.
