INFORME DE ACCIDENTE

El día 9 de noviembre de 2006, el avión Beechcraft BE90, despegó a las 15h30 UTC (10h30 h.l.), del aeropuerto Mariscal Sucre para realizar trabajos de comprobación del localizador del ILS de Quito.

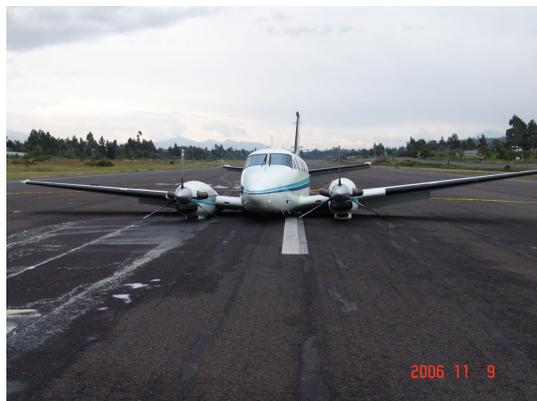
La aeronave aterrizó sobre el eje de pista y se arrastró 271 metros antes de detenerse. Durante esta fase sufrió un desvío hacia la derecha pero el piloto pudo controlarla y retornar hacia el centro.

Aparte del desprendimiento de la rueda durante el despegue y de pequeñas partes de las antenas con las que está equipada la aeronave y carenados durante el aterrizaje por la fricción contra la superficie de la pista, no se produjeron desprendimientos de partes.

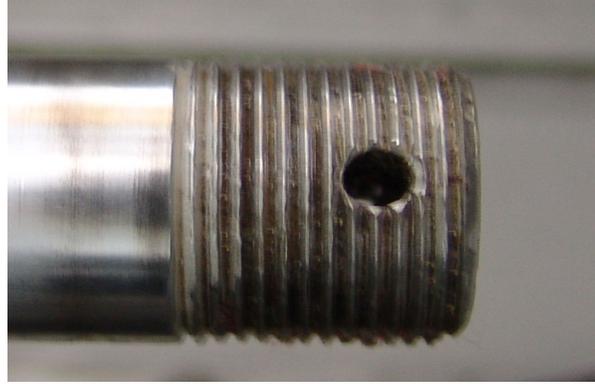
La ausencia de daños en la rosca tanto del eje, como de la tuerca, indican que esta se desprendió girando normalmente y que no hubo elemento alguno que impida esta acción.

El pasador de seguridad es de acero y para romperlo se necesita la acción de una fuerza muy grande, superior a la originada por la rotación normal de la rueda.

Además, si la rotación de la tuerca hubiese sido la que originó la rotura del pasador la fuerza debió haber actuado en la parte superior e inferior del pasador simultáneamente produciendo daños en las ranuras del castillo de la tuerca. La falta de estos daños en este elemento indica que no existió una fuerza anormal actuando sobre las ranuras y el pasador antes de su posible ruptura.

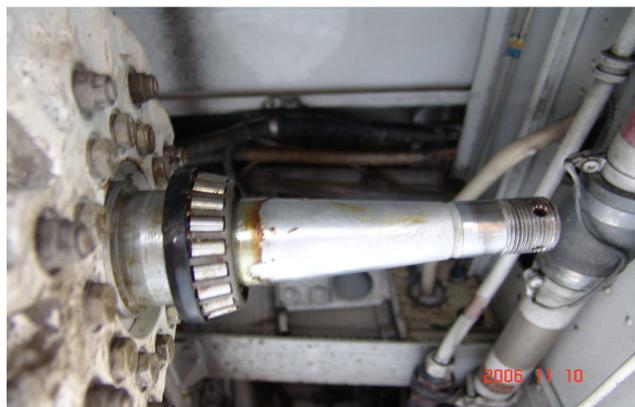
Las versiones de los mecánicos que realizaron el trabajo son contradictorias respecto a la colocación del pasador. Además, el encargado de realizar el control de calidad no verificó que se haya armado los trenes en forma completa y correcta como lo indican los manuales, pues retornó al hangar cuando el trabajo en los trenes había concluido y se habían ya instalado las ruedas en ambos trenes por lo que únicamente chequeó que las ruedas giren libremente y ordenó se libere al avión.

El hecho de no poder contar con la cabeza o cualquier otra parte del pasador no ha permitido a la Junta Investigadora realizar el análisis que hubiese permitido establecer cuales fueron las fuerzas que actuaron sobre este elemento para poder romperlo y permitir que la tuerca se afloje.

Que se establezca un procedimiento para asegurar el estricto cumplimiento del control de calidad, y se definan los trabajos que requieren supervisión obligatoria o chequeo cruzado.
