INFORME DE ACCIDENTE DE LA AERONAVE AIRBUS A-340-600, OCURRIDO EN EL AEROPUERTO MARISCAL SUCRE DE QUITO, EL 9 DE NOVIEMBRE DE 2007

SINOPSIS

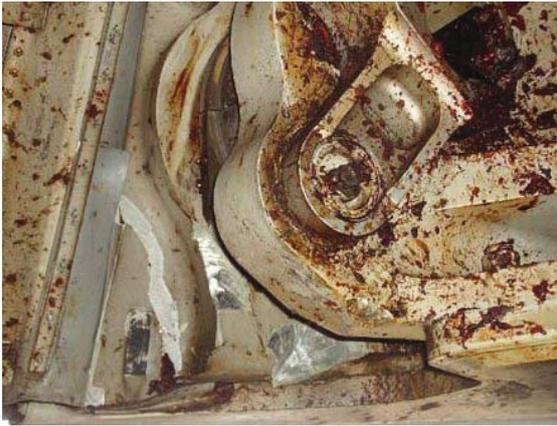
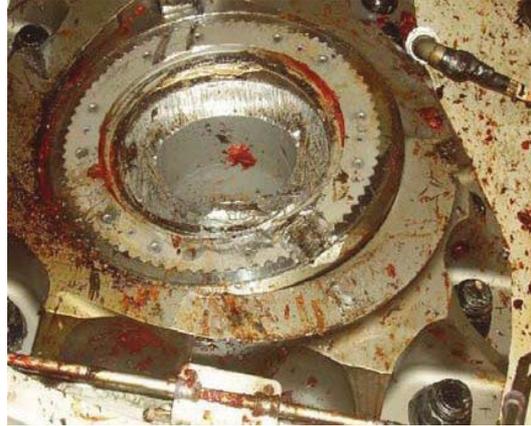
El soporte del tren principal izquierdo se rompió en la base del encastre de su eje, separándose de su punto de fijación en el ala por acción de los esfuerzos realizados al pasar sobre la base de la antena del localizador del ILS la que, por el peso del avión, cedió y se hundió un metro.

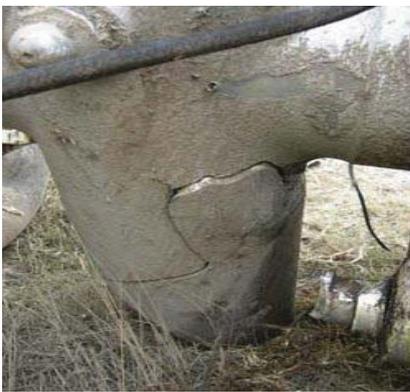
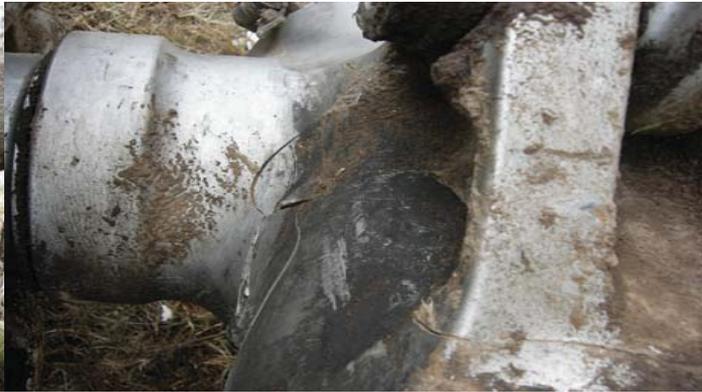
El bogie beam estaba fracturado y con grandes fisuras. Se encontraron rotas líneas hidráulicas, arneses eléctricos y cañerías.

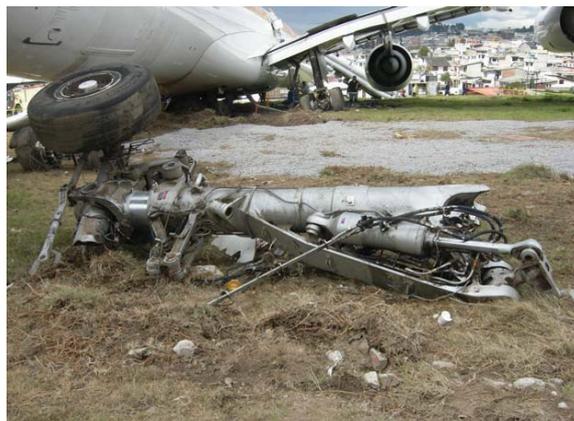
La articulación inferior del tándem (LAL) estaba fracturada en tres piezas.

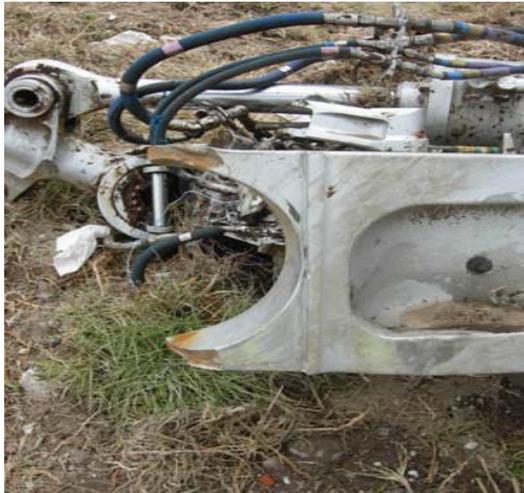
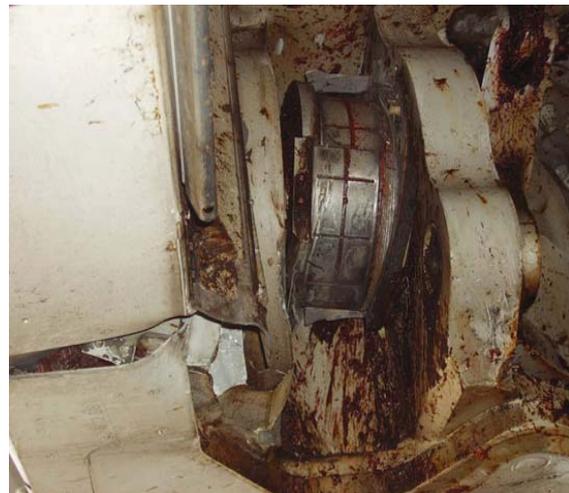
La unión del soporte posterior del tren principal izquierdo se rompió; el pin del ensamble se encontró en el lugar de acople.

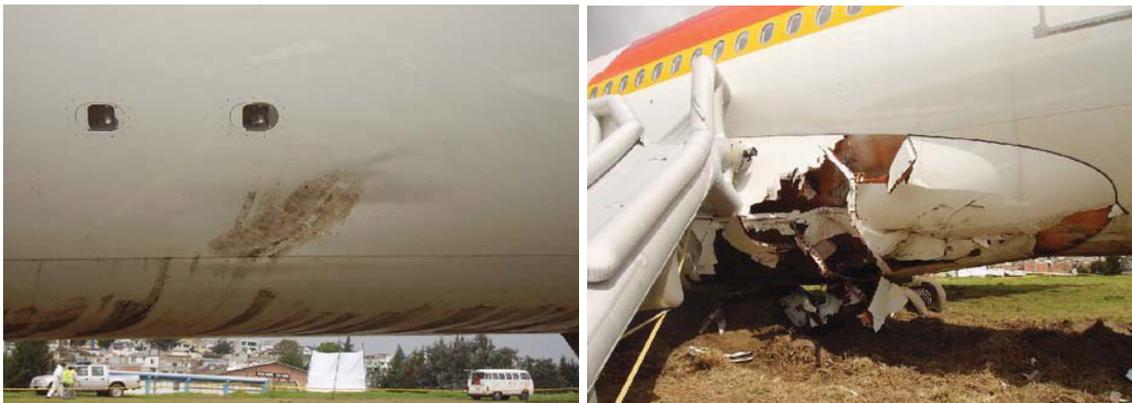
El costado izquierdo presentaba un hundimiento debido al impacto de un objeto, aparentemente un neumático del tren principal izquierdo.

El carenado posterior del ala izquierda estaba destruido presumiblemente por los esfuerzos producidos por el tren de aterrizaje durante su desprendimiento.

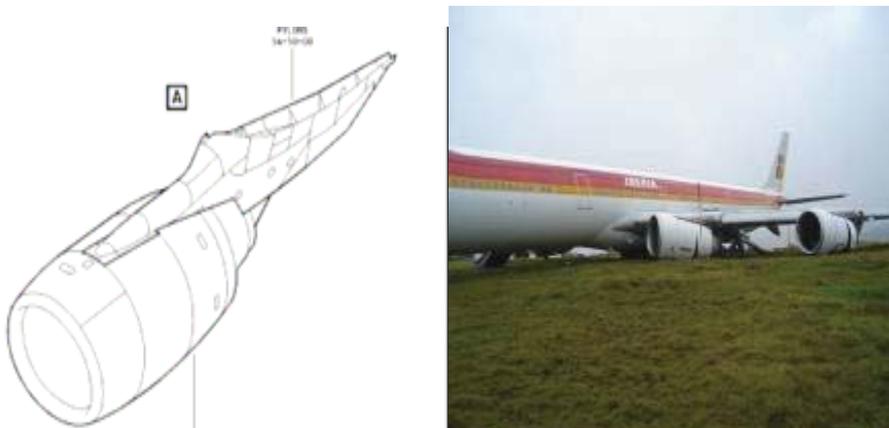
Los pylons de los motores 1 y 2 estaban deformados por una torsión hacia la derecha.

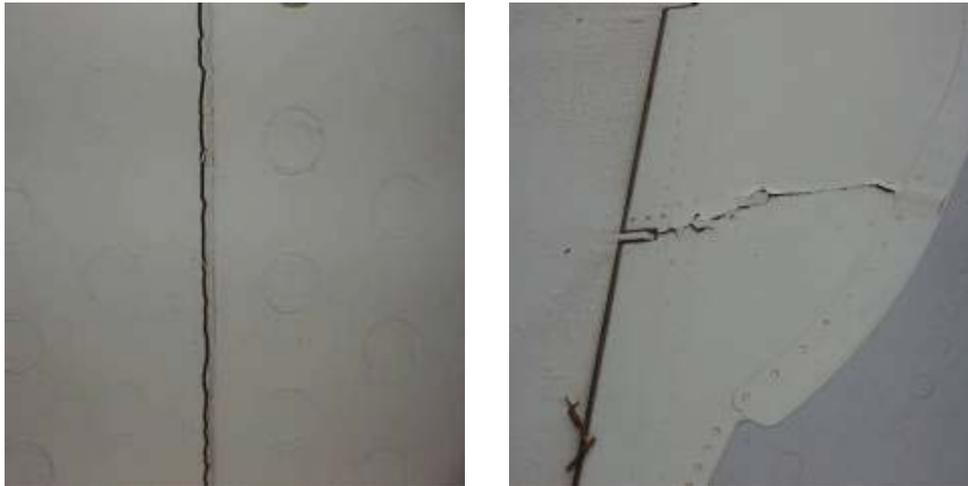
El ala izquierda presentaba una fisura en la superficie inferior, por la que se produjo un derrame de combustible. Presentaba también remaches desprendidos.

En la zona superior, sobre el área que soporta el tren de aterrizaje mostraba una fisura.

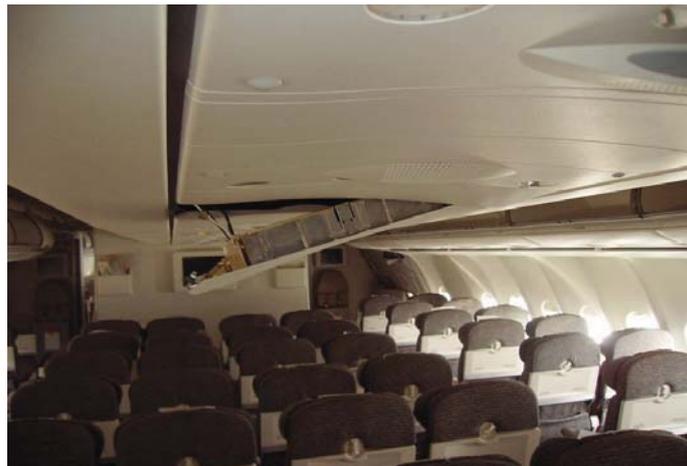
Un 30% de los paneles de sobrepresión se salieron de su lugar, así como los empaques de las ventanas del lado derecho delantero. La puerta del baño de la posición 53L se salió de sus pivotes. Los paneles superiores entre las filas 44 y 45 se separaron. Varias rejillas de ventilación se desprendieron.

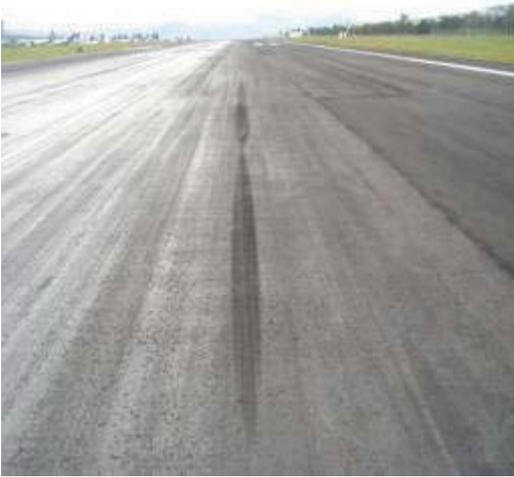
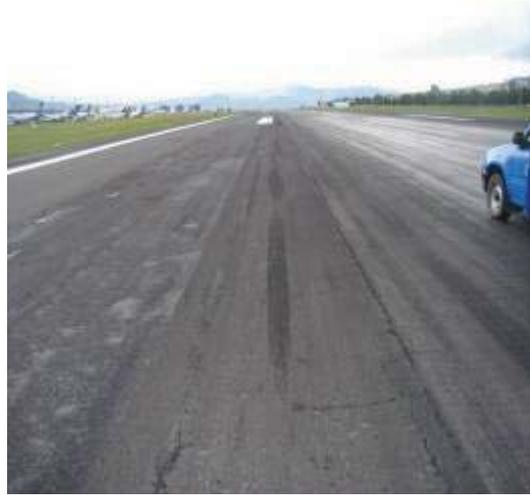
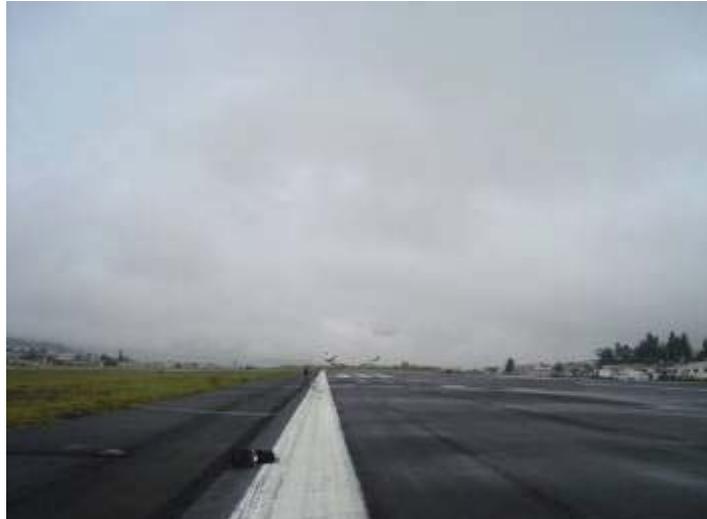
Las huellas encontradas en la pista indican que la aeronave hizo el primer contacto con la pista con las ruedas del tren principal derecho, dato que es corroborado por los registros del DFDR que muestran que durante el tope de ruedas la aeronave tenía una actitud de banqueo hacia la derecha, aproximadamente a 200 metros del umbral de la cabecera 35.

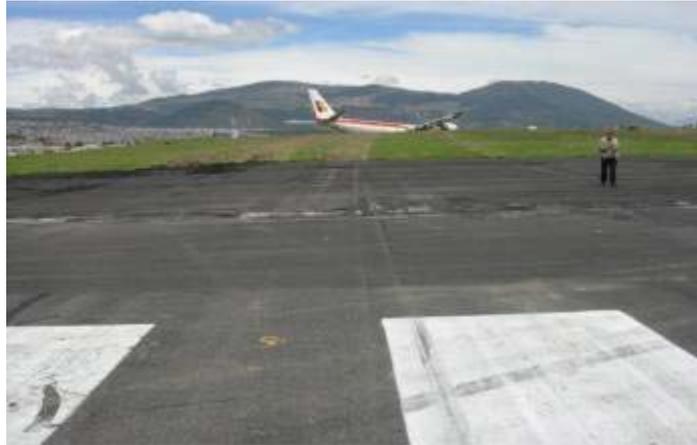
Las huellas reaparecen a los 2.120 metros de la cabecera 35, en este punto el tren izquierdo se encontraba a 12,20 metros a la izquierda del eje de pista. Cuando la aeronave abandonaba la pista experimentó un giro sobre su eje vertical, orientando su nariz hacia los 34 grados magnéticos, continuó derrapando en la zona de seguridad, e impactó y rompió las antenas del localizador del Sistema de Aterrizaje por Instrumentos.

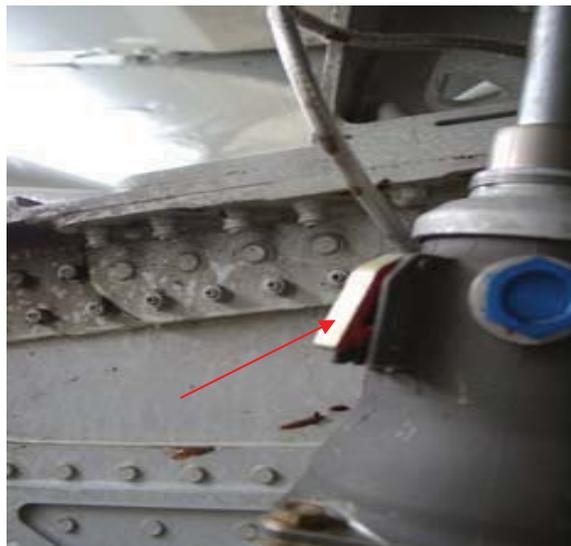
El indicador del limitador de torque del riel 2 de los flaps del ala izquierda, que se activa cuando la transmisión mecánica sufre un sobre torque estaba afuera.

La activación del limitador de torque y los daños en las barras de sujeción es consistente con un movimiento de retorno de los flaps interiores

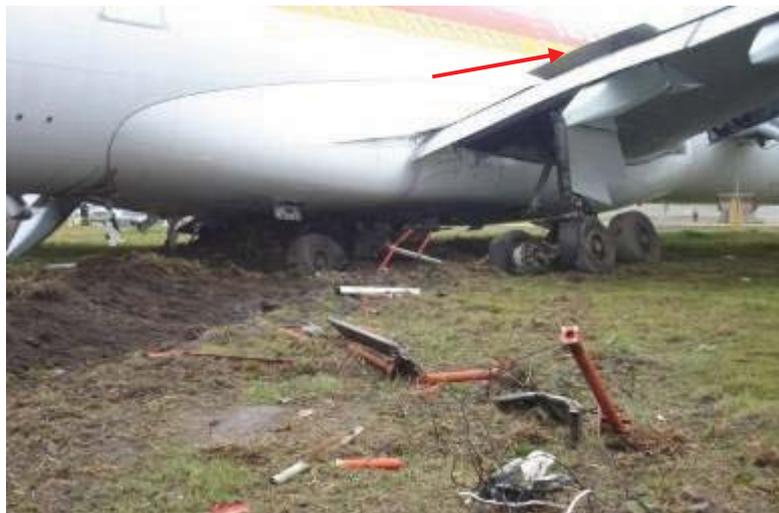
Los spoilers estaban completamente retractados, a excepción del Nro. 1 del ala derecha, que estaba ligeramente extendido.

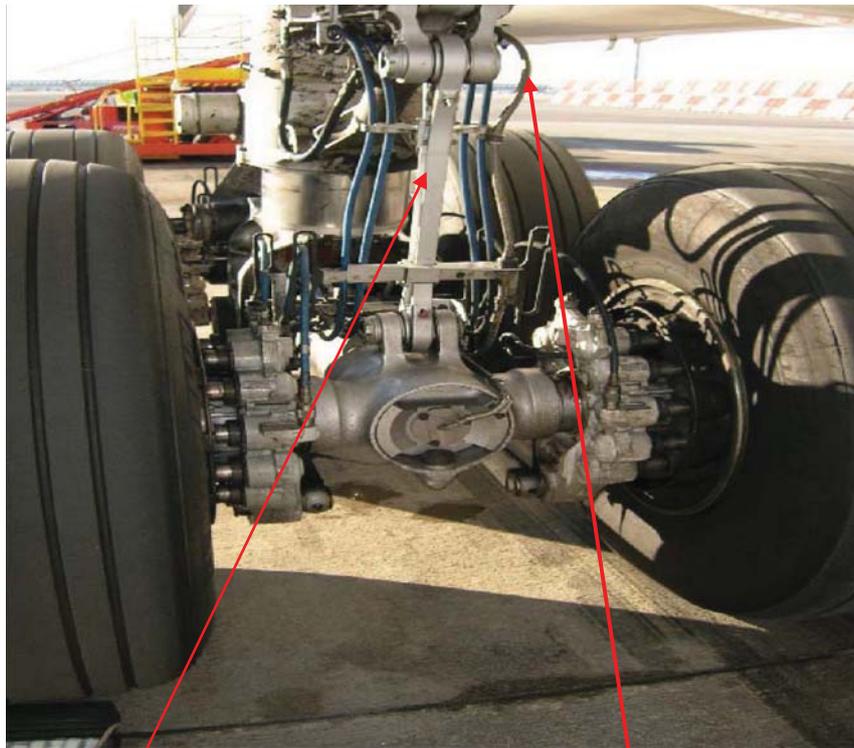
La fractura de las barras LAL al momento del tope de ruedas, provocó la rotura del cableado del sistema eléctrico No 2 que va sujeto a estos elementos en los trenes de aterrizaje principales.

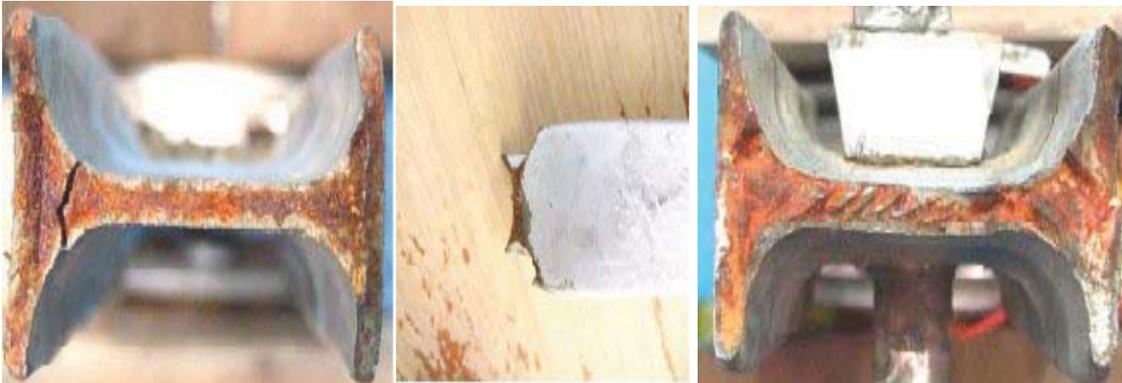
Barra izquierda: se fracturó en tres partes. El examen inicial evidenció que las superficies de fractura presentaban corrosión y deformaciones visibles. Había fisuras secundarias que se iniciaban en las superficies de fractura. Los cojinetes estaban duros pero podían ser girados manualmente. Los soportes de los accesorios se habían roto y desprendido.

El examen visual indicó que la corrosión se presentó luego de la fractura y los bordes de las superficies de fractura estuvieron protegidos por el tratamiento con cadmio que recibe la pieza en su fabricación. Las dos superficies de fractura eran diferentes, la primera (más cercana al bogie) indica que recibió una sobrecarga tensil y mostraba la deformación en cuello respectiva. No mostraba evidencias de origen o propagación diferentes a las de carga tensil.

Había fisuras secundarias que se iniciaban en la superficie de fractura. La segunda fractura, (más cercana al soporte principal) ocurrió por sobrecarga que provocó doblamiento o combadura. La mitad de esta fractura mostraba fuerzas de tensión, y la otra aparecía comprimida con traspaso de material de la superficie. Se considera que la fractura tensil ocurrió antes que por dobladura/combadura aplicada en el extremo de la fractura.

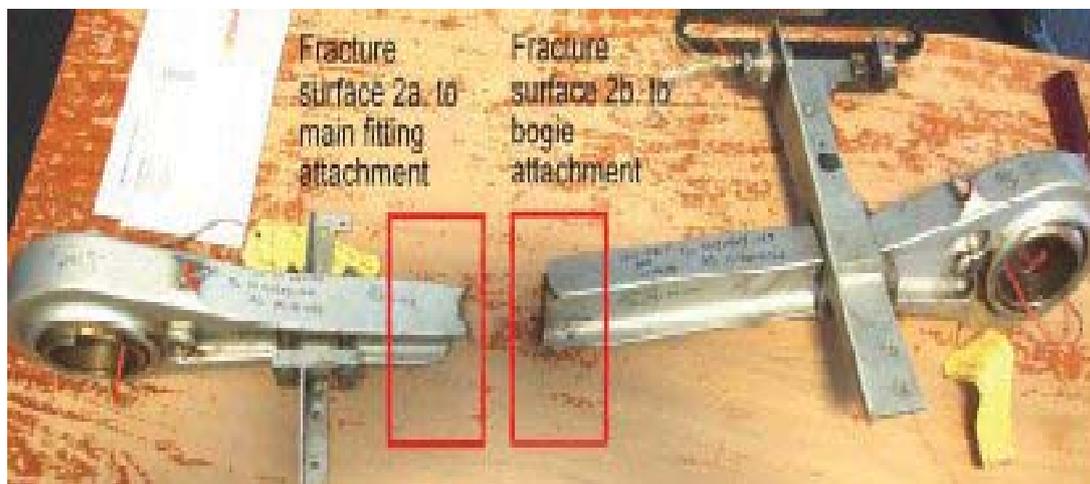
Barra derecha: se fracturó en dos partes. El examen inicial mostró que las superficies de fractura presentaban corrosión y deformaciones visibles. Había fisuras secundarias que se iniciaban en las superficies de fractura. Los cojinetes que le conecta a la UAL estaban duros pero podían ser girados manualmente, el cojinete de la unión con el bogie se movía con mayor facilidad. Los soportes de los accesorios se habían roto permaneciendo conectados.

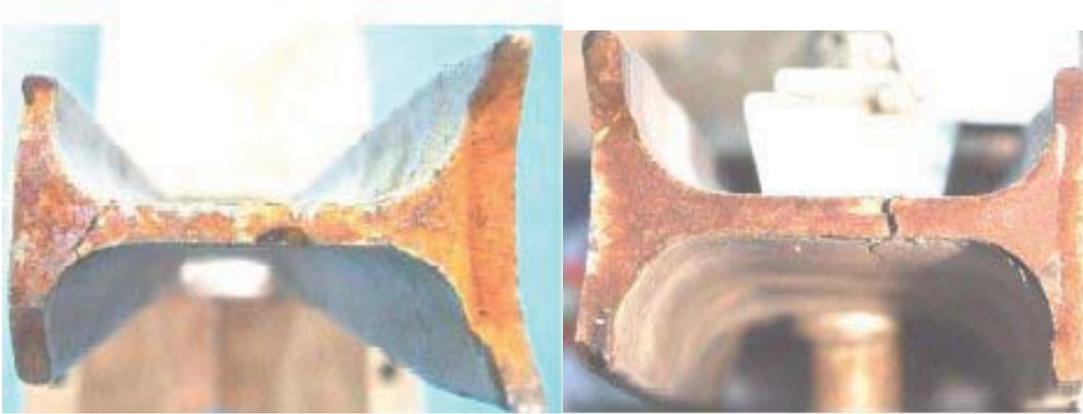
El examen visual indicó que la corrosión se presentó de manera posterior a la fractura. Los bordes de la superficie estuvieron protegidos por el revestimiento exterior de cadmio de la pieza. La fractura por sobrecarga tensil era similar a la primera fractura de la barra izquierda con el cuello visible. No hubo evidencia de aplicación o propagación de otras fuerzas a más de la fuerza tensil. Había ranuras secundarias que se iniciaban en la zona fracturada.

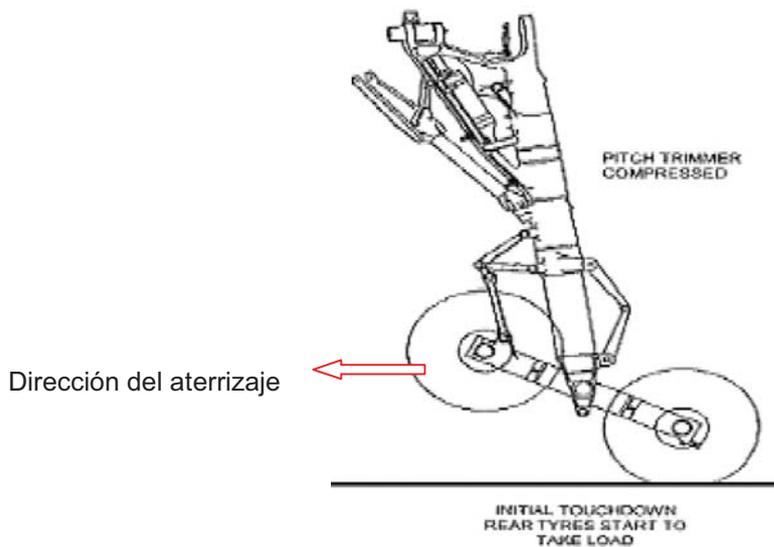
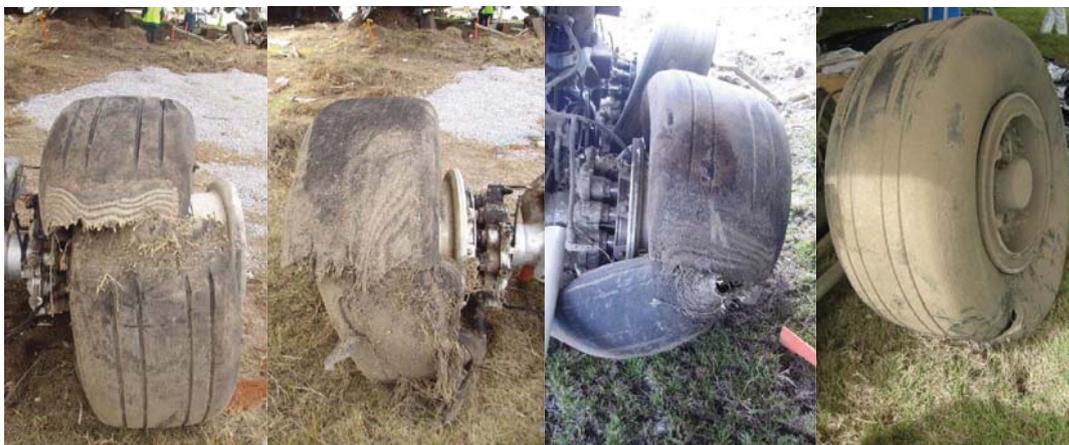
Las fuerzas generadas al momento del tope de ruedas, debido al aterrizaje violento dieron lugar a la ruptura de las barras LAL por efecto de la sobre carga generada, a que el bogie descienda abruptamente y que las ruedas delanteras de los trenes principales se revienten al hacer contacto con el suelo y no roten durante la carrera de aterrizaje.
